Proyecto: "Remodelación de los Edificios de Aulas y de la UNACIFOR"

30/06/2021

Informe de Avance mes de Junio

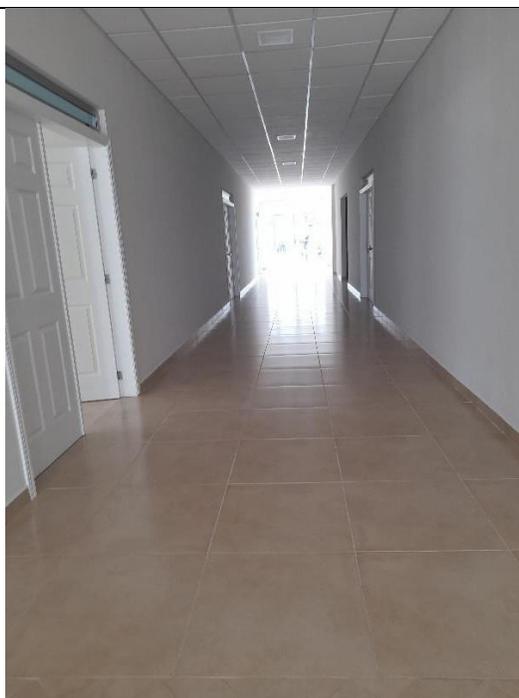
Paredes Nuevas en la
ampliación

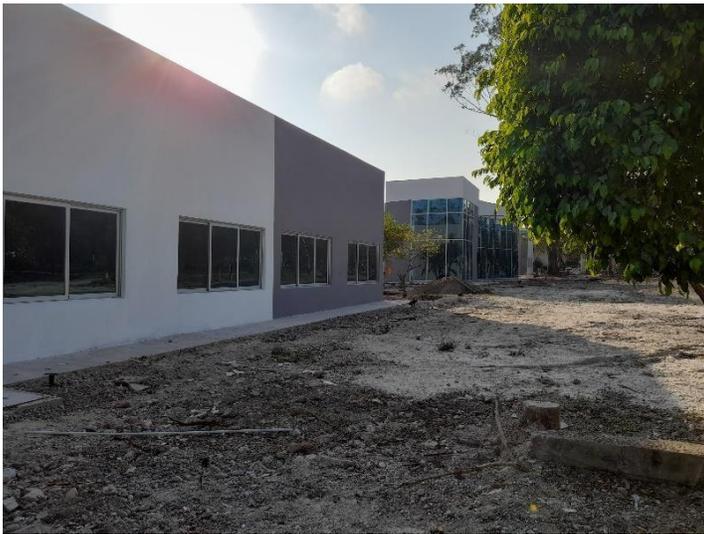
Ventanas artic blue corredizas

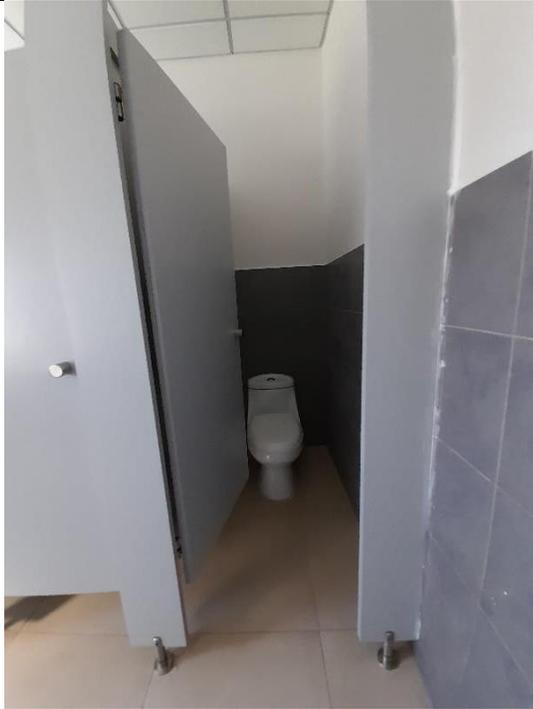
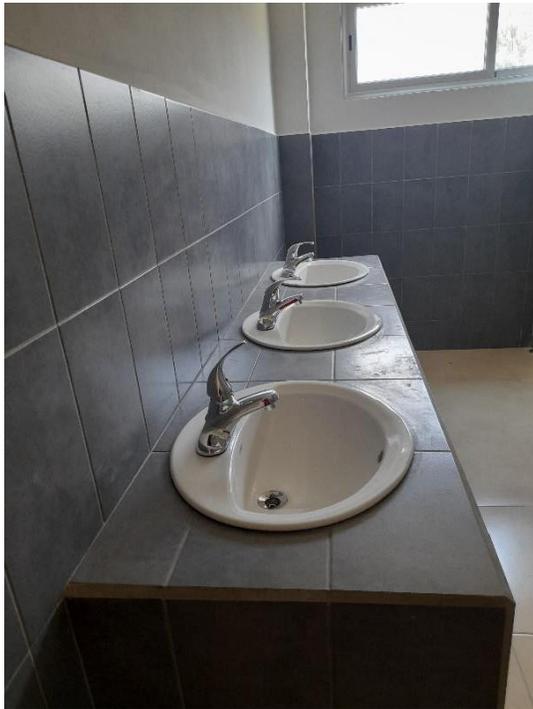
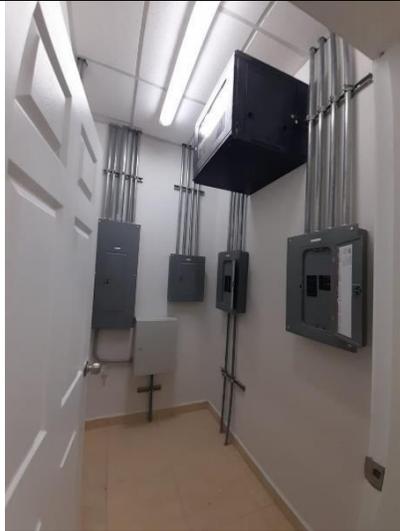
Sistema Hidrosanitario (cajas de aguas lluvias, aguas negras, válvulas, grifos, sanitarios, lavamanos)

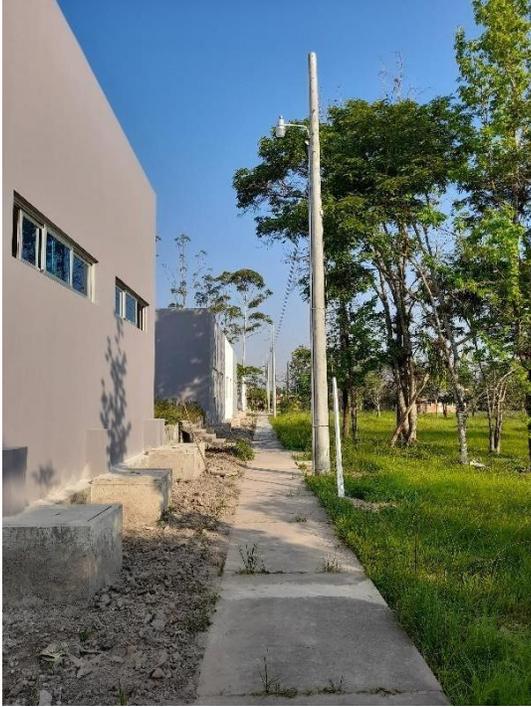
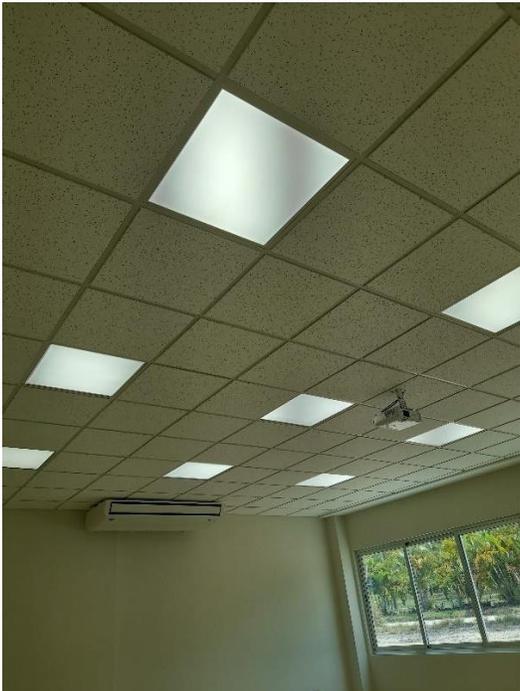
Sistema Eléctrico (poste y
acometidas, panel, luminarias,
aires)

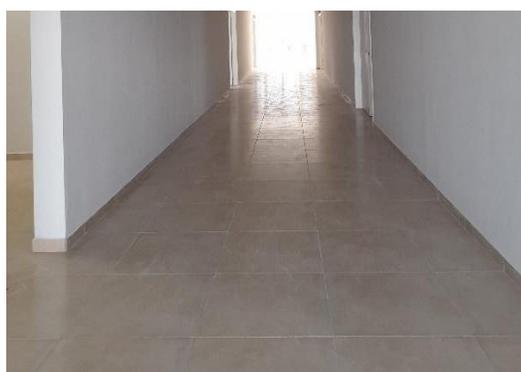
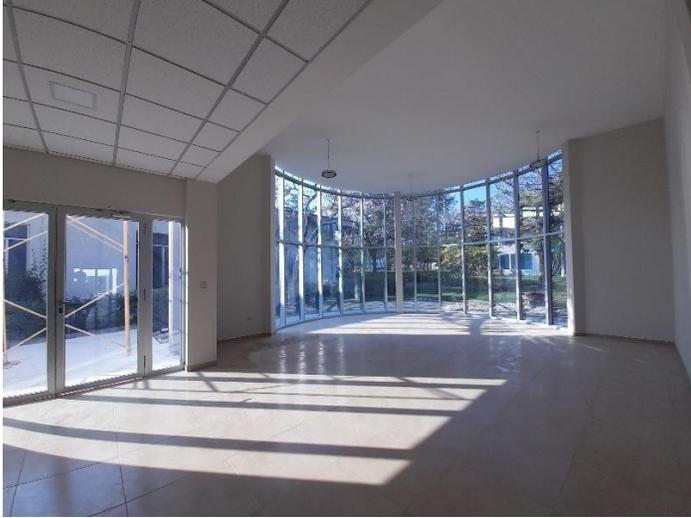
Pisos de cerámica

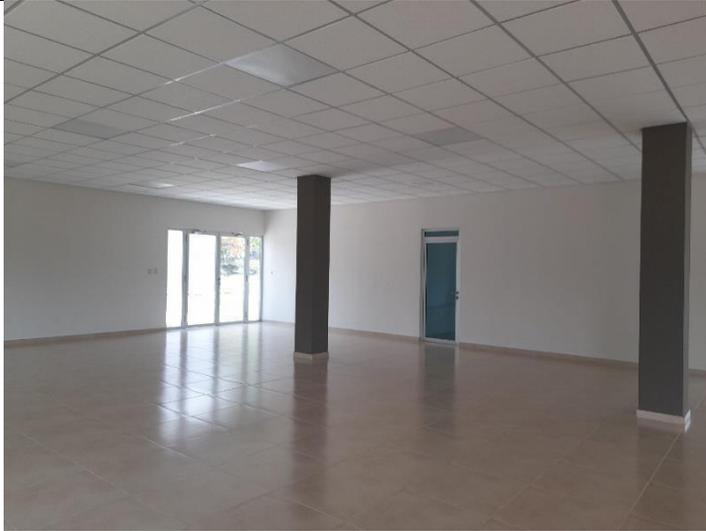
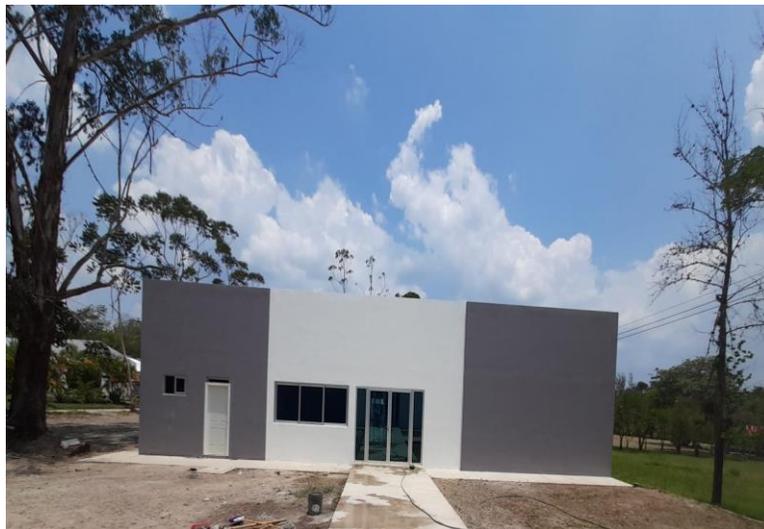
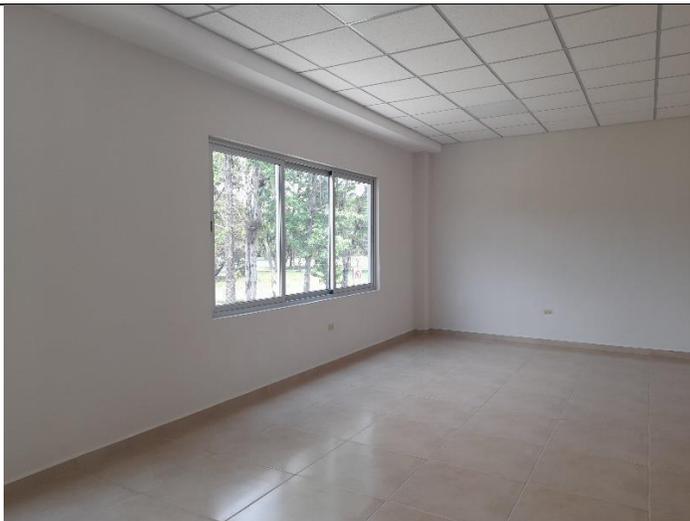
Paredes pintadas, repelladas y pulidas

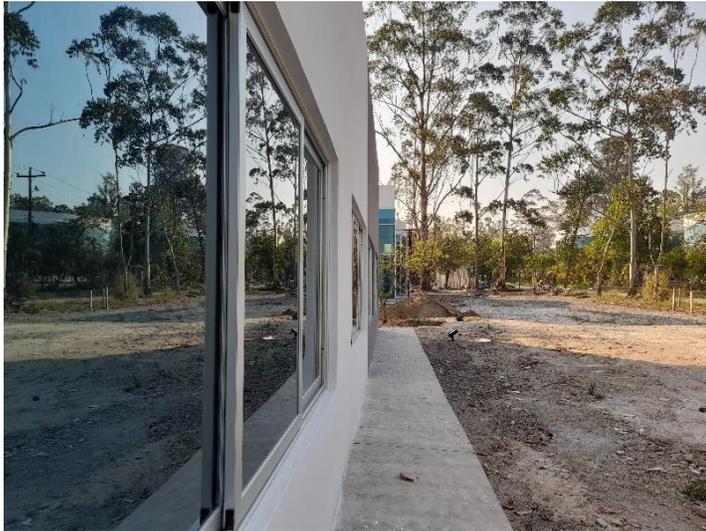
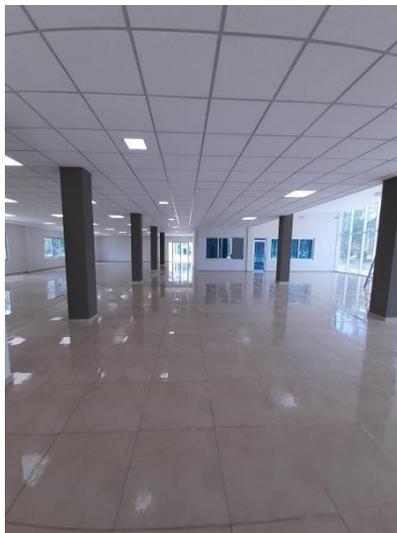
Ventanas artic blue corredizas

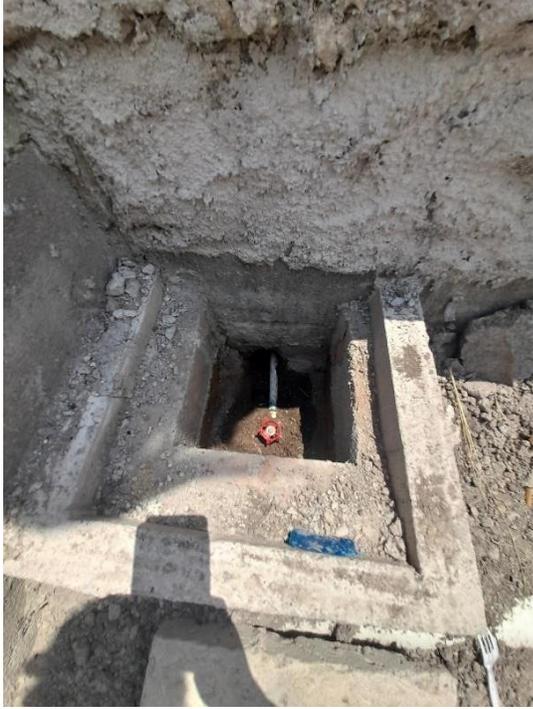
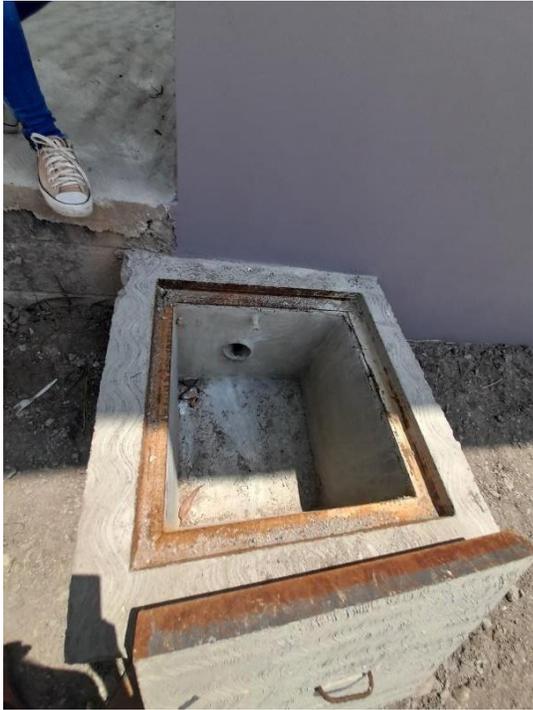
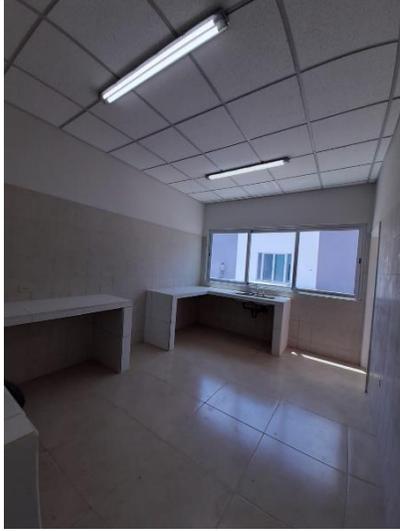
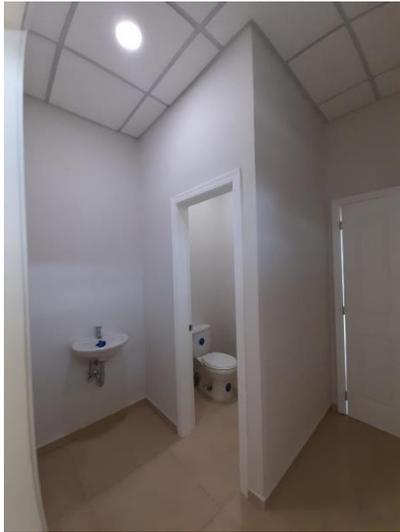
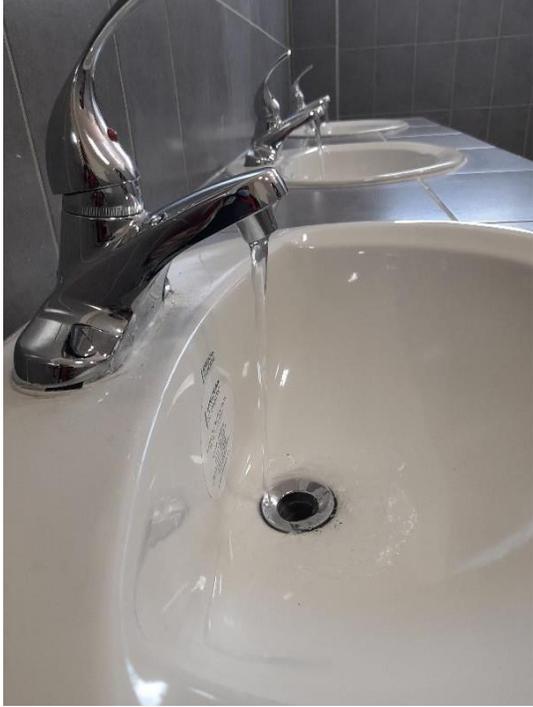
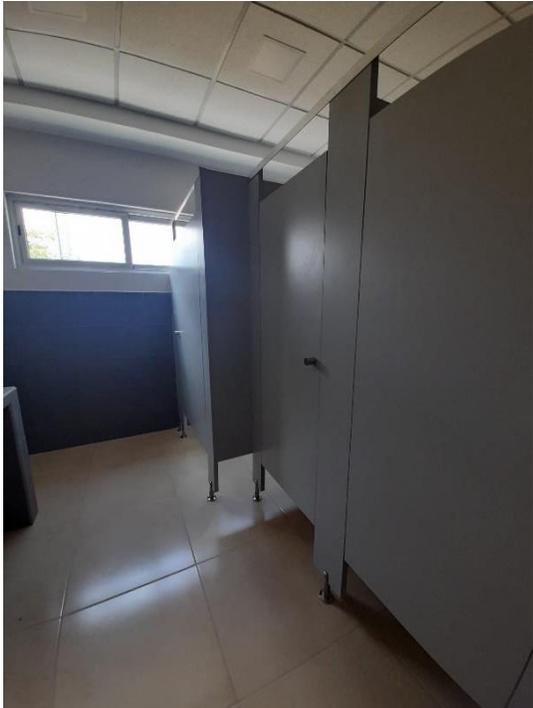
Sistema Hidrosanitario (cajas de aguas lluvias, aguas negras, válvulas, grifos, sanitarios, lavamanos)

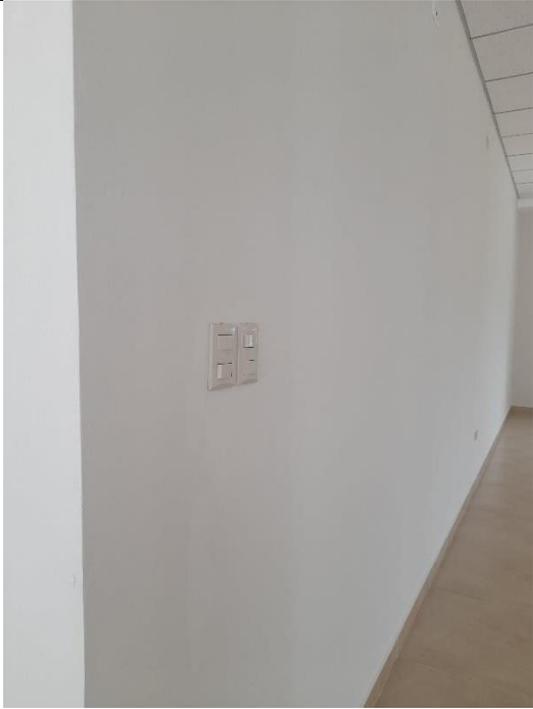
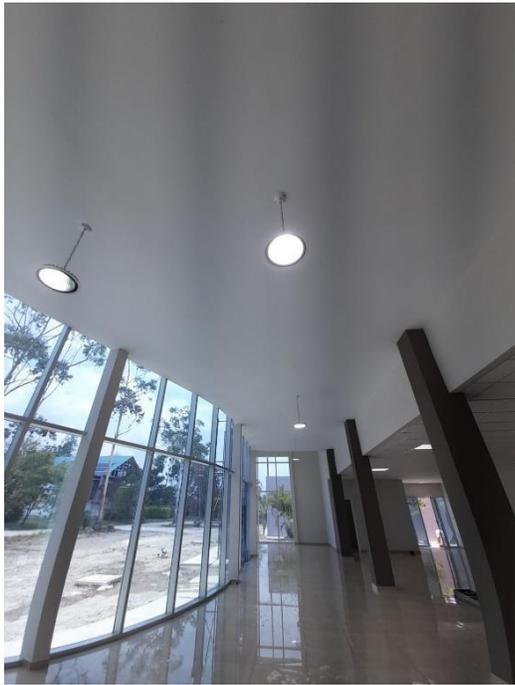
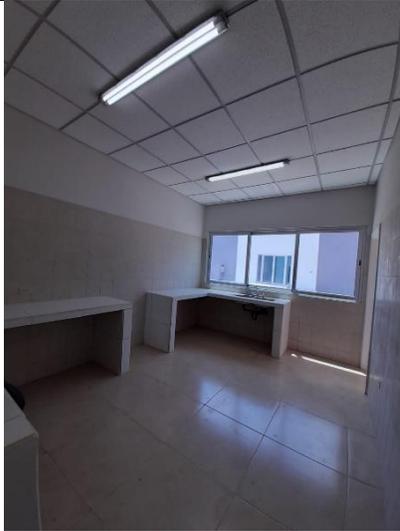
Sistema Eléctrico (poste y acometidas, panel, luminarias, aires)

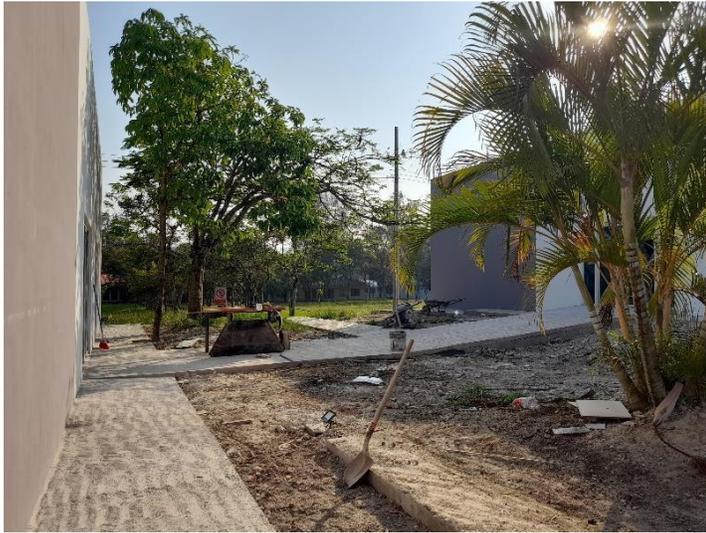
Aceras

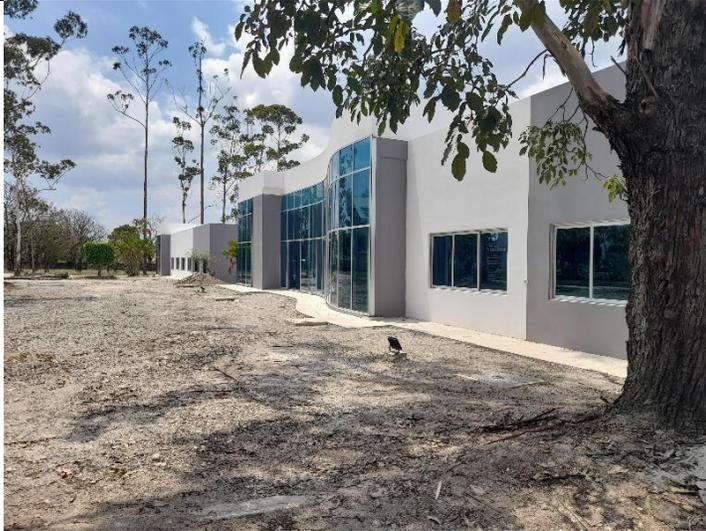
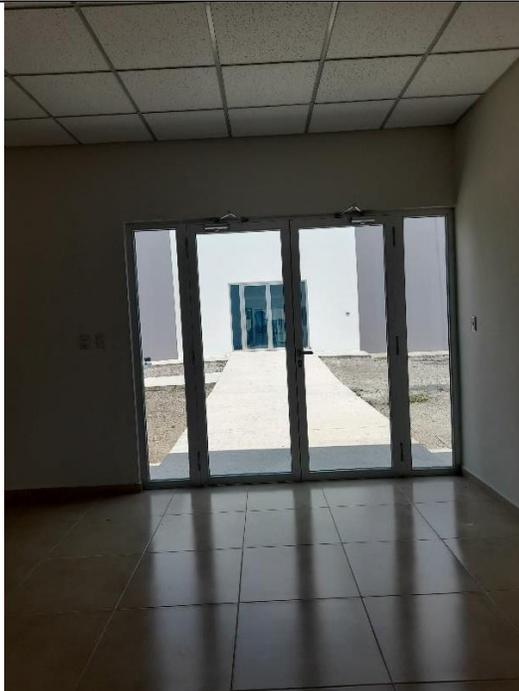
Puertas de vidrio

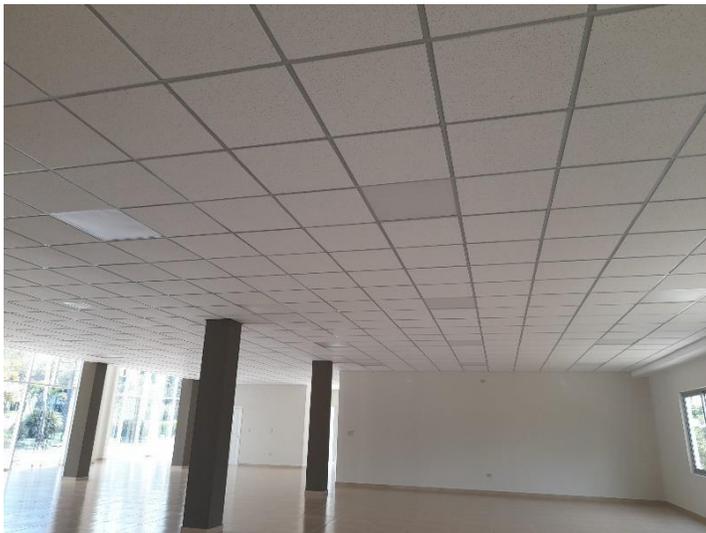
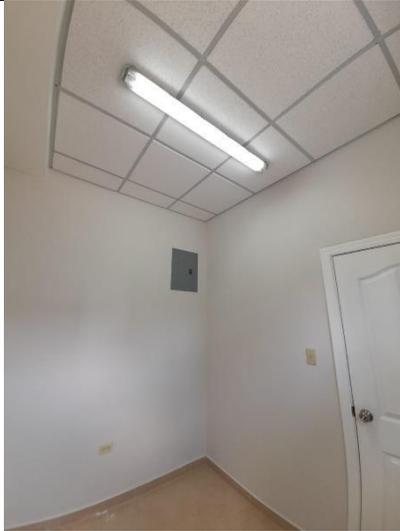
Cielo Falso

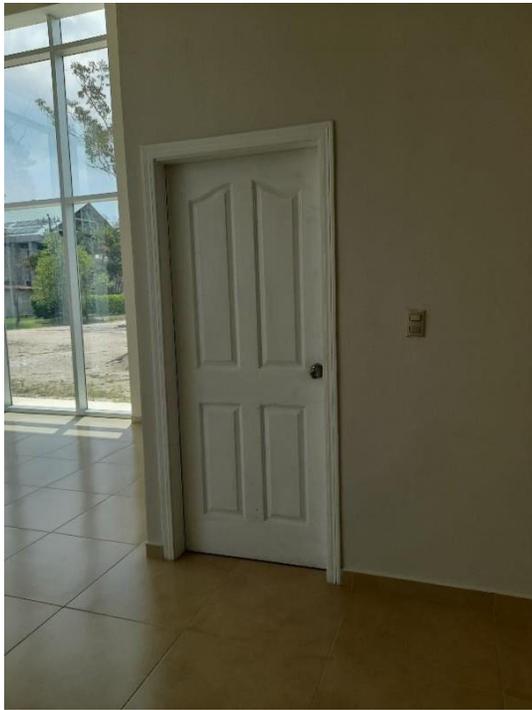
Puertas

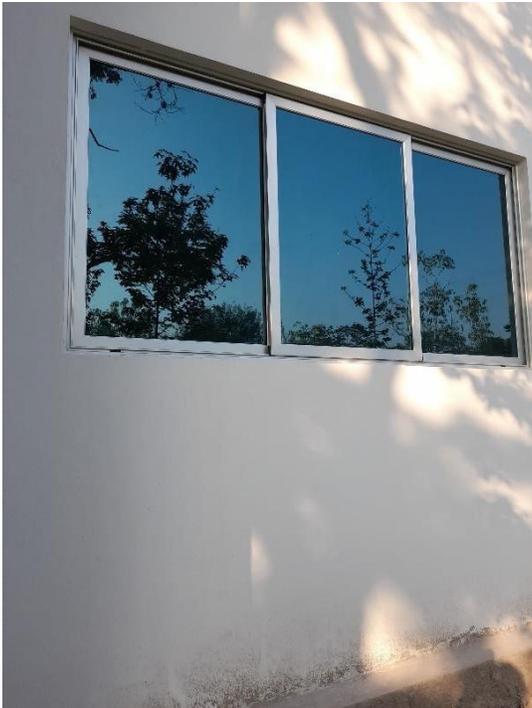
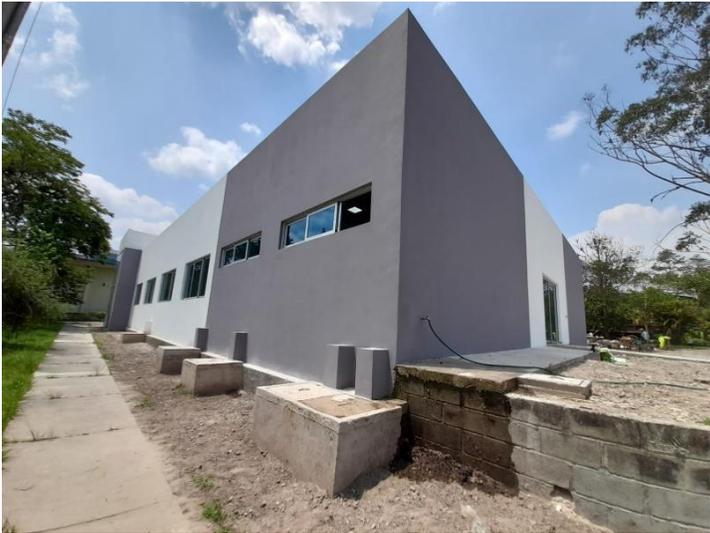
Ventanas artic blue corredizas

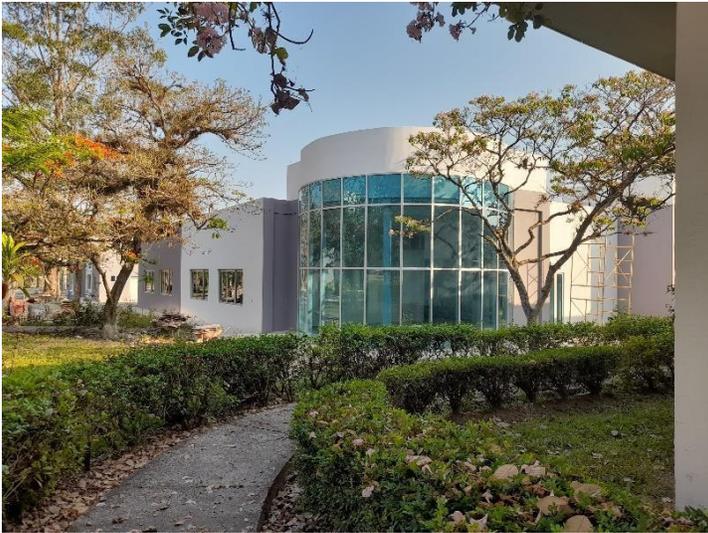
Muro cortina
