## Proyecto: "Remodelación de los Edificios de Aulas y de la UNACIFOR"

30/05/2021

### Informe de Avance mes de Mayo

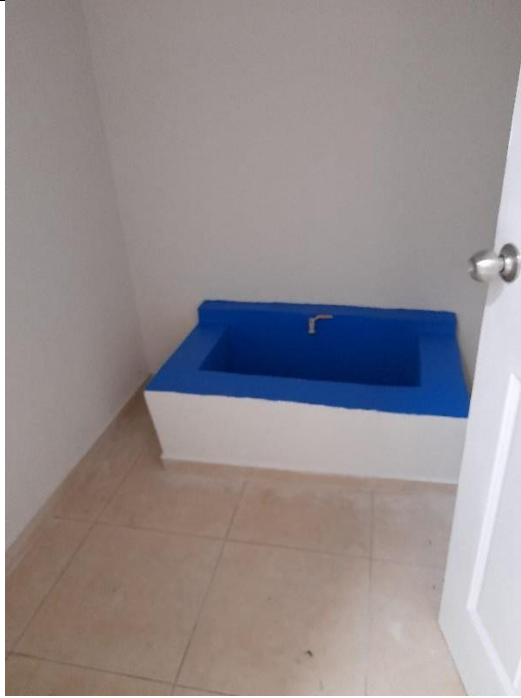
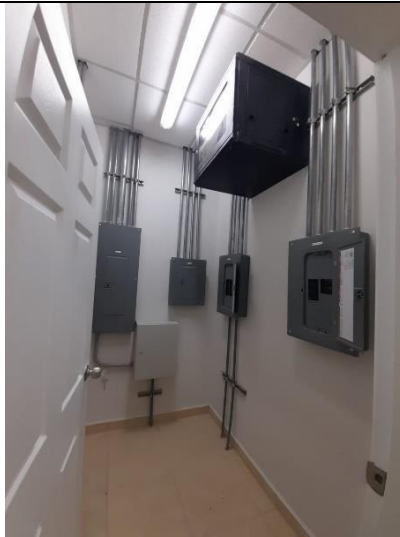
Sistema Eléctrico (poste y acometidas, panel, luminarias, aires)

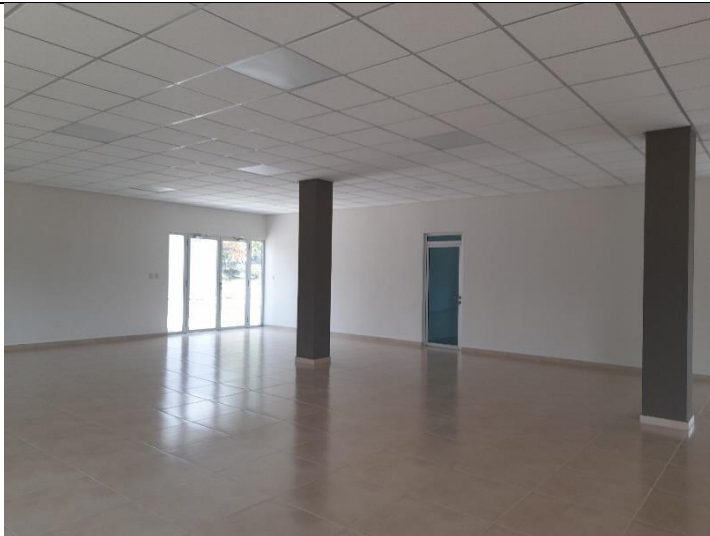
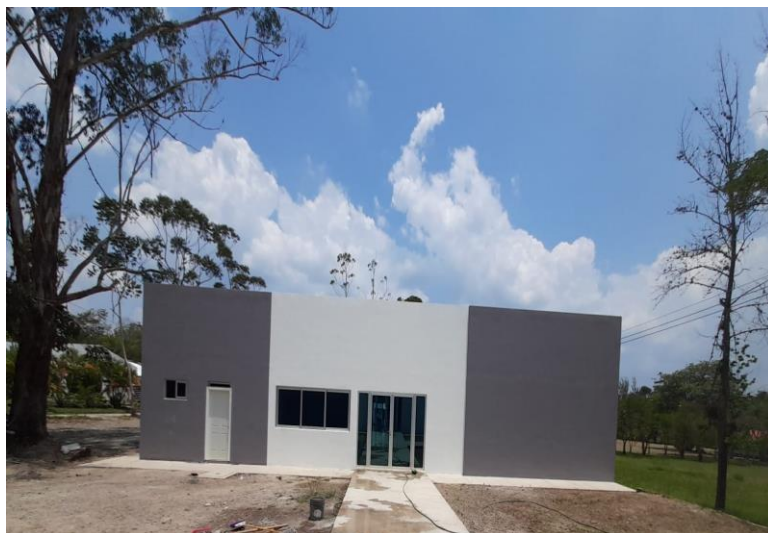
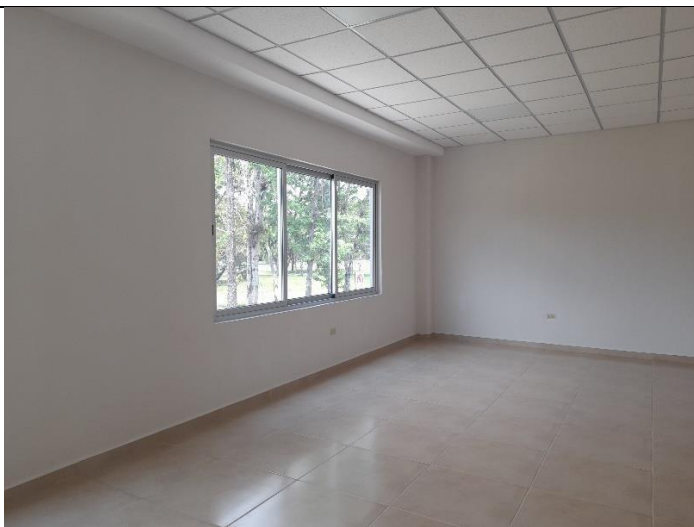
Paredes Nuevas en la  
ampliación

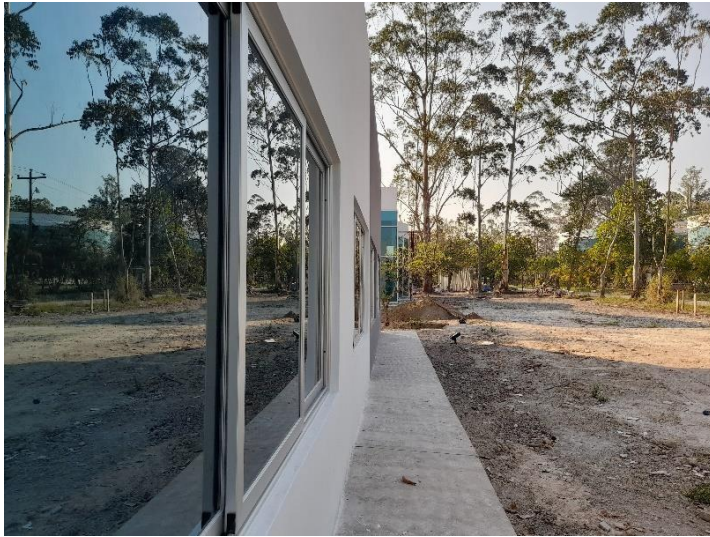
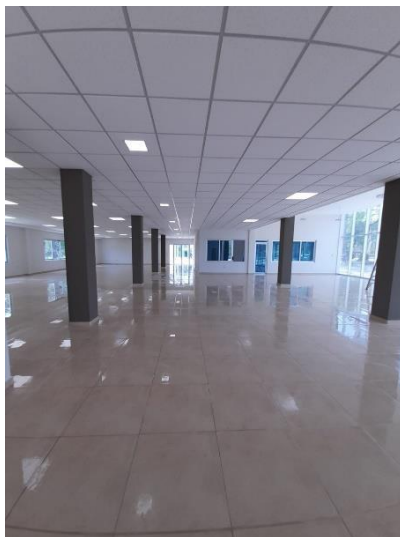
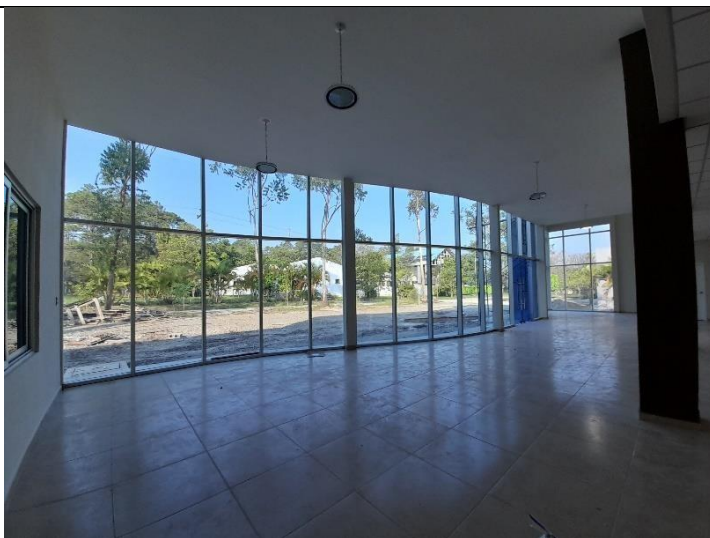
Muro cortina

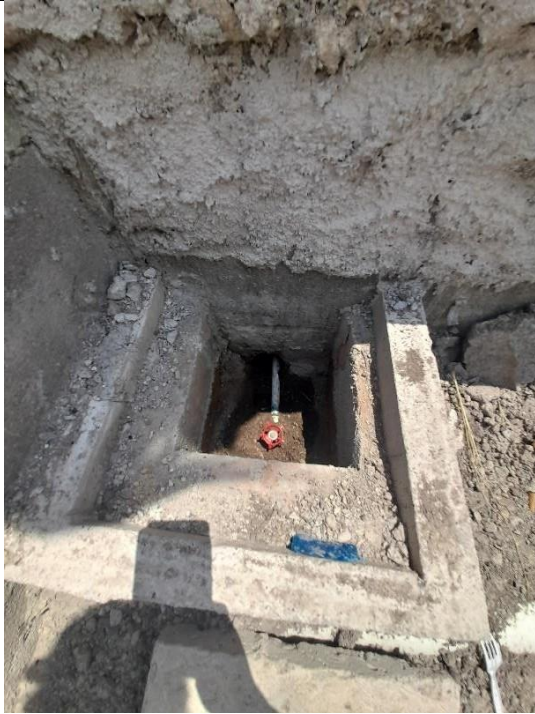
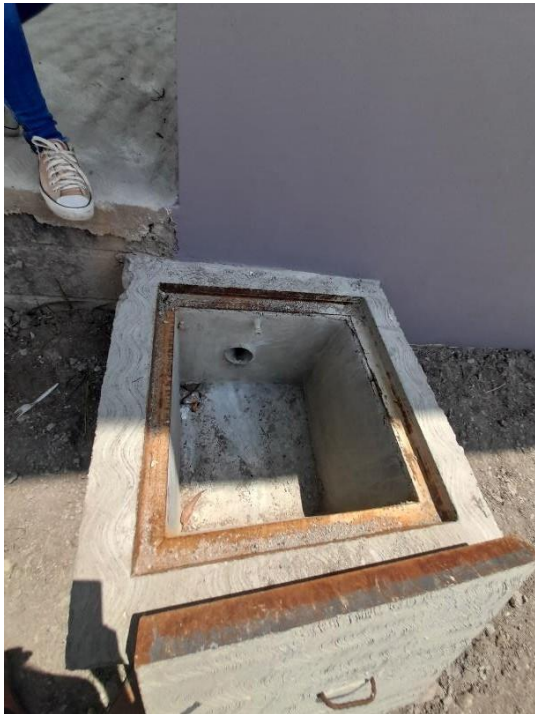
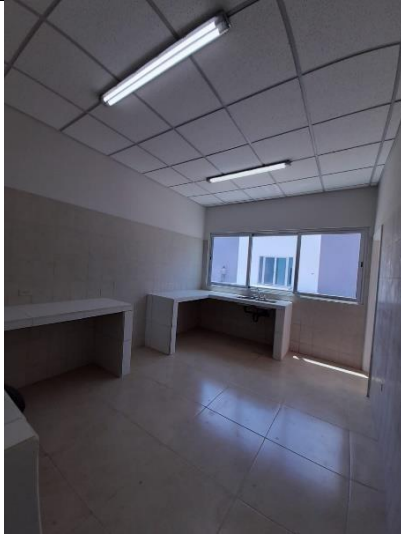
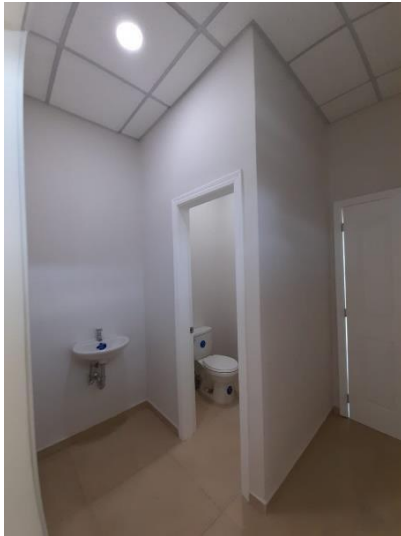
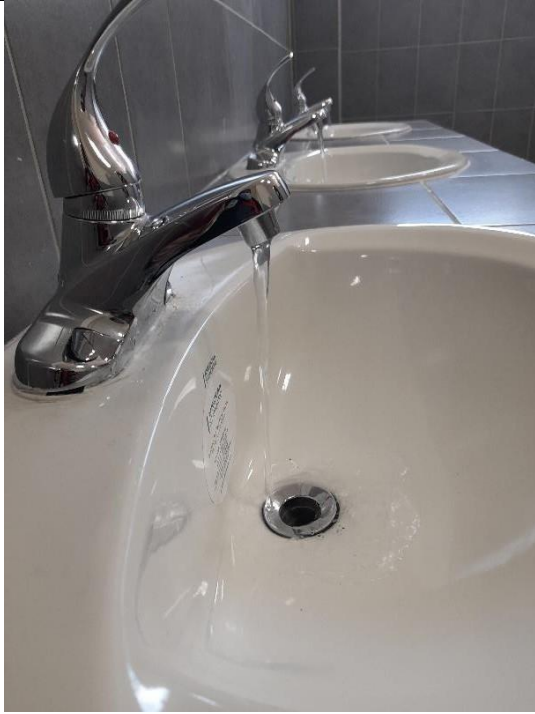
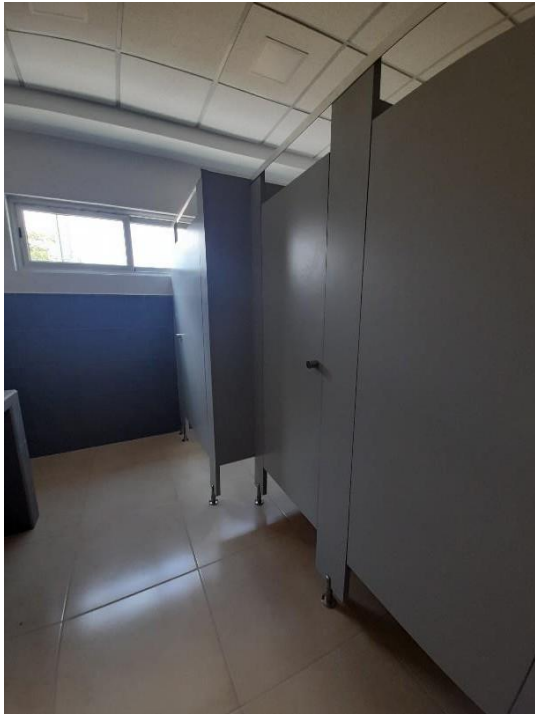
Sistema Eléctrico (poste y acometidas, panel, luminarias, aires)

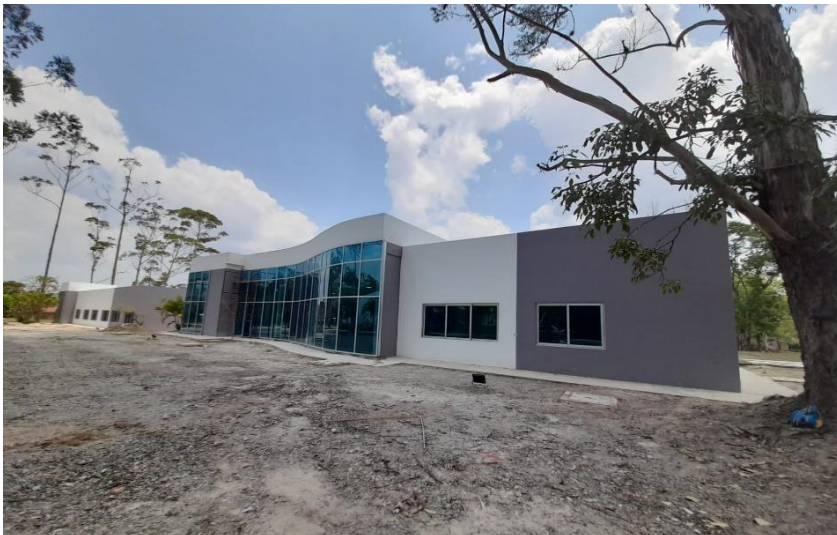
Limpieza general

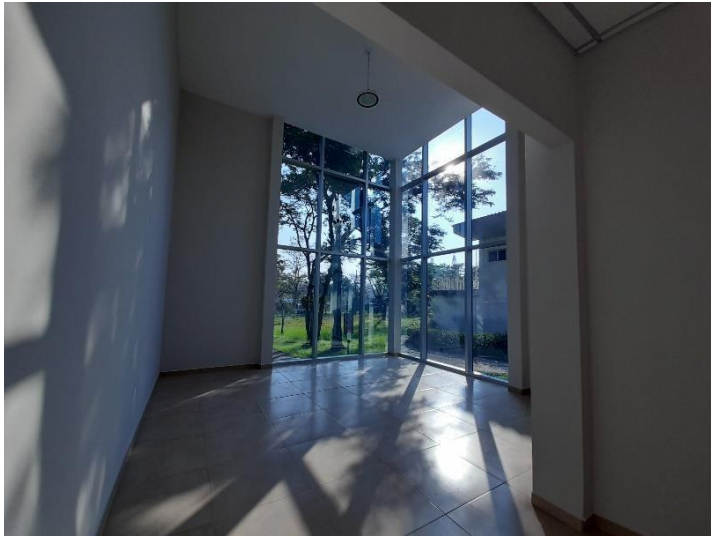
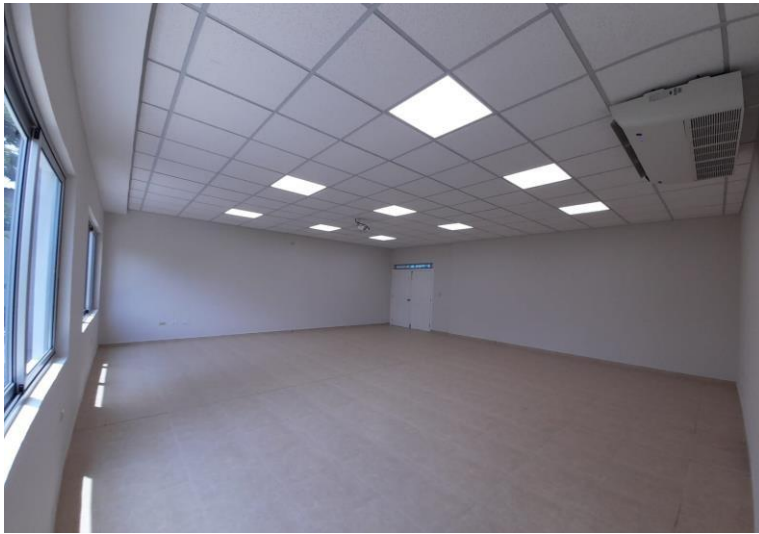
| <br> | <p>Ventanas artic blue corredizas</p> |

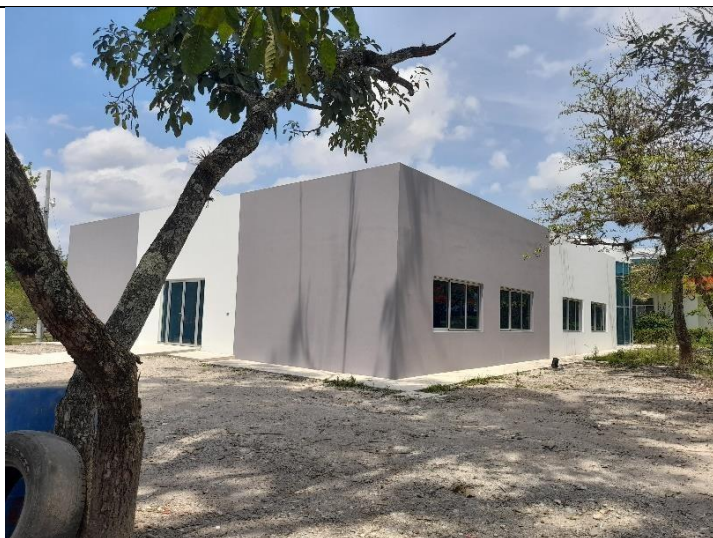
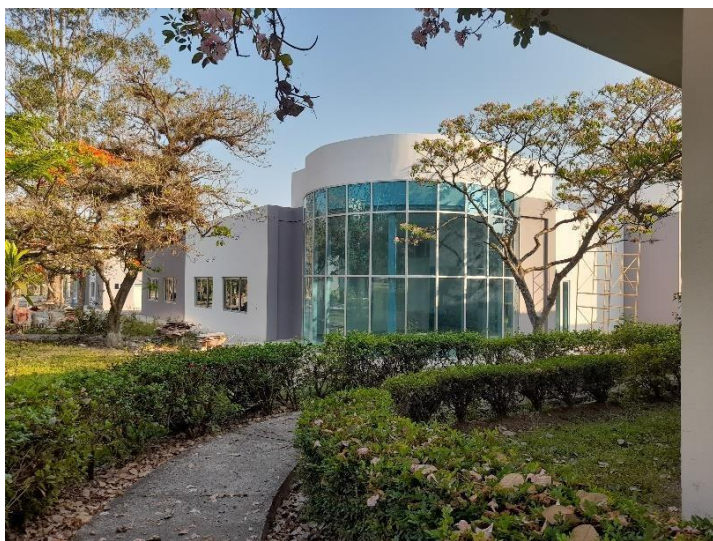
Muro cortina

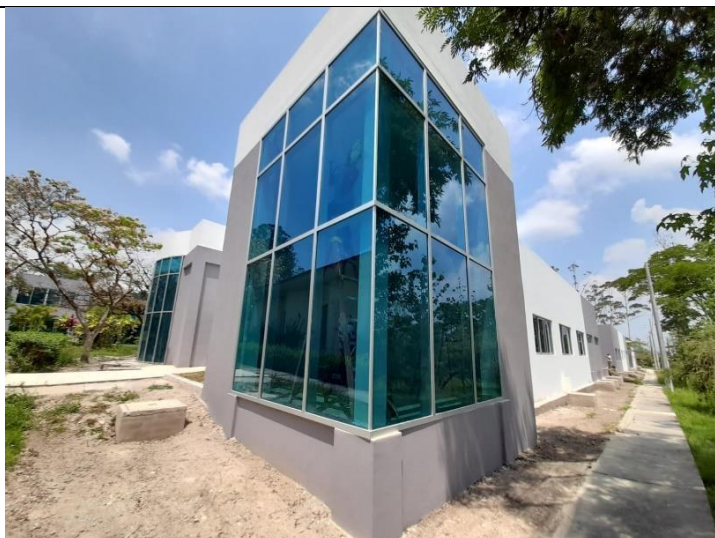
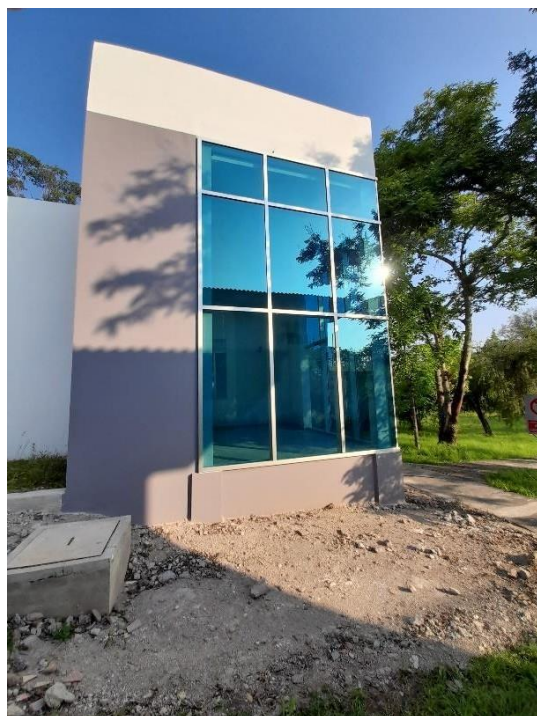
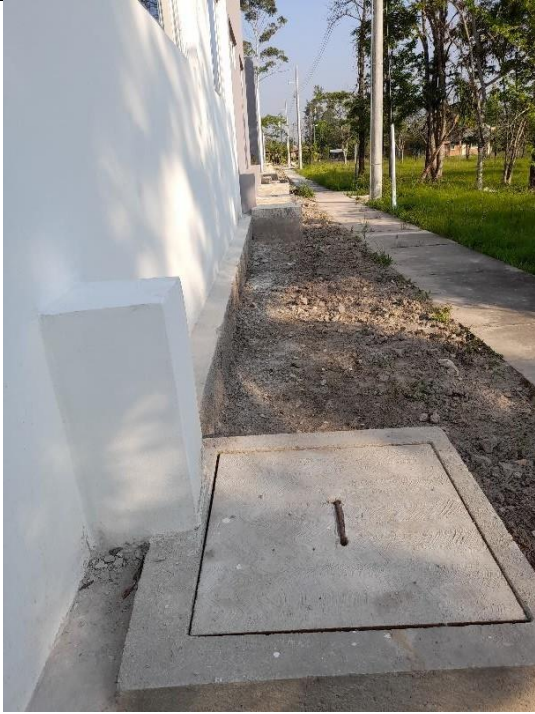
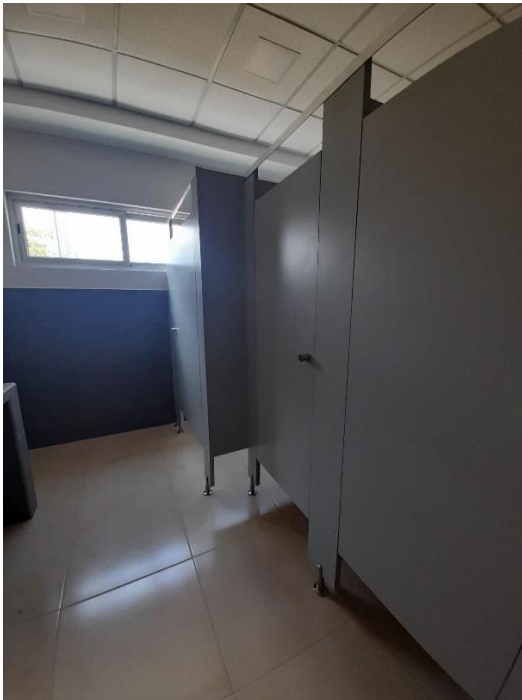
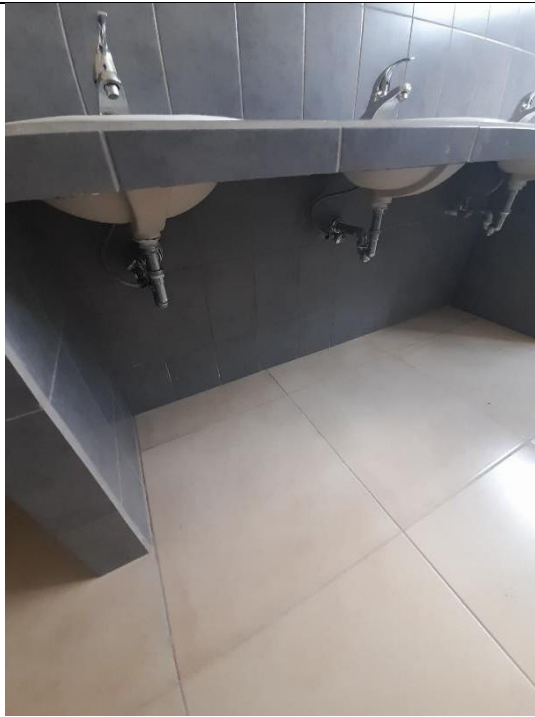
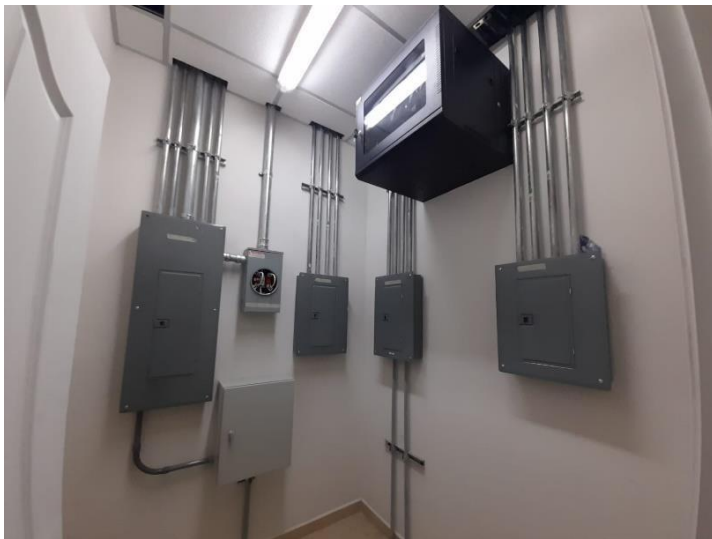
Sistema Hidrosanitario (cajas de aguas lluvias, aguas negras, válvulas, grifos, sanitarios, lavamanos)

13. Resanar y mejorar acabado de cajas de aguas negras y lluvias ubicadas en la fachad posterior
14. Reparar fugas de agua potable que se observan en la parte posterío de los edificios

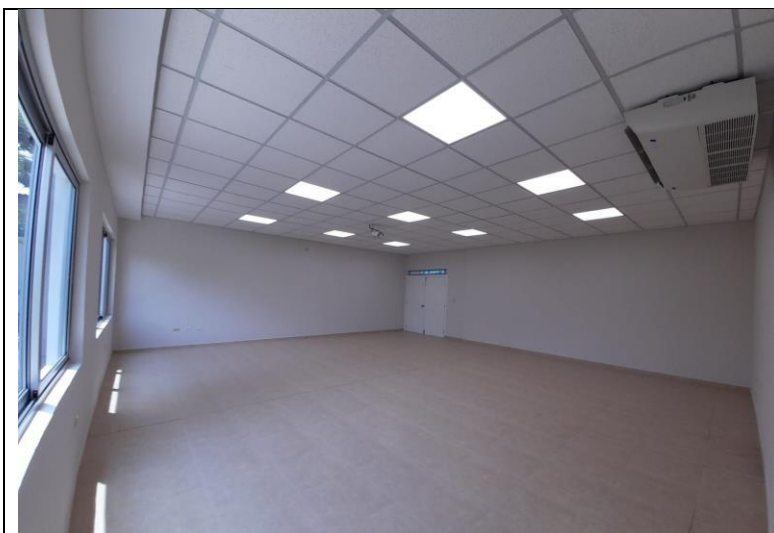
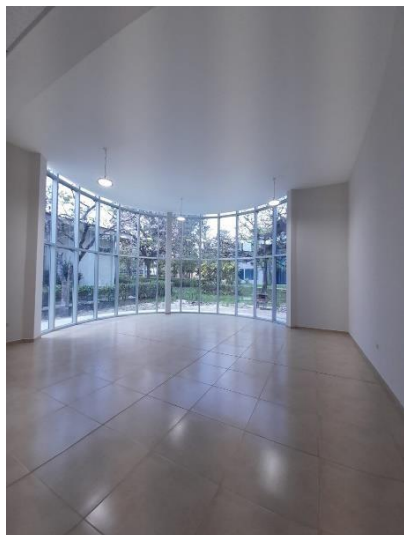
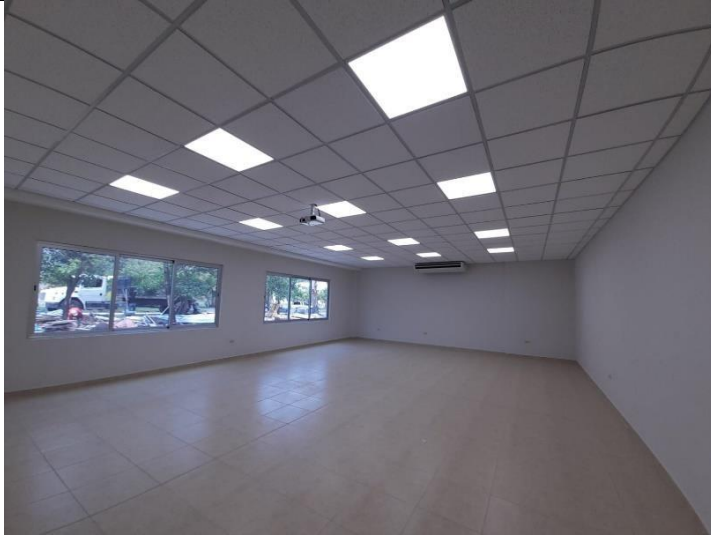
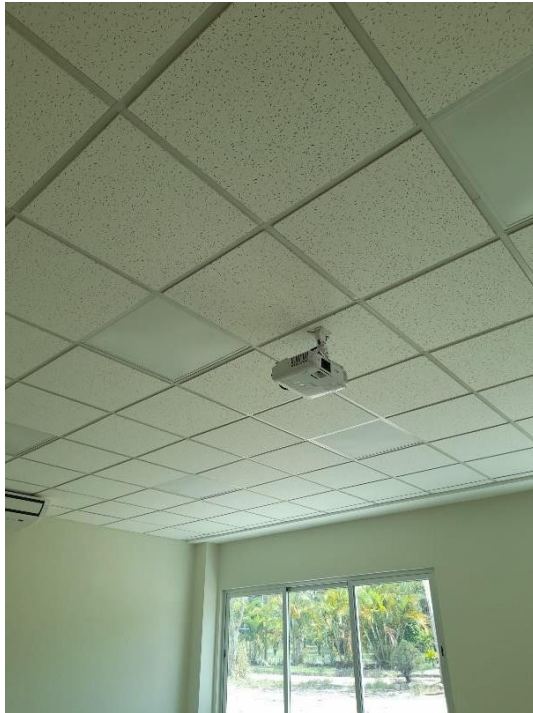
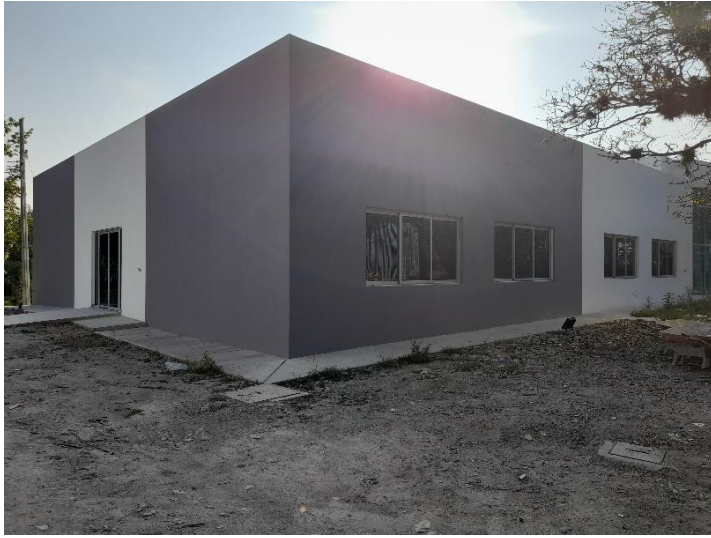
Sistema Eléctrico (poste y  
acometidas, panel, luminarias,  
aires)

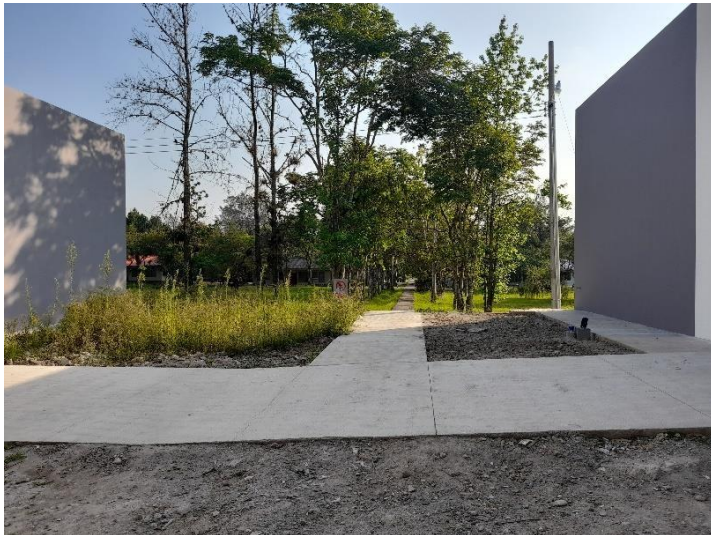
Aceras

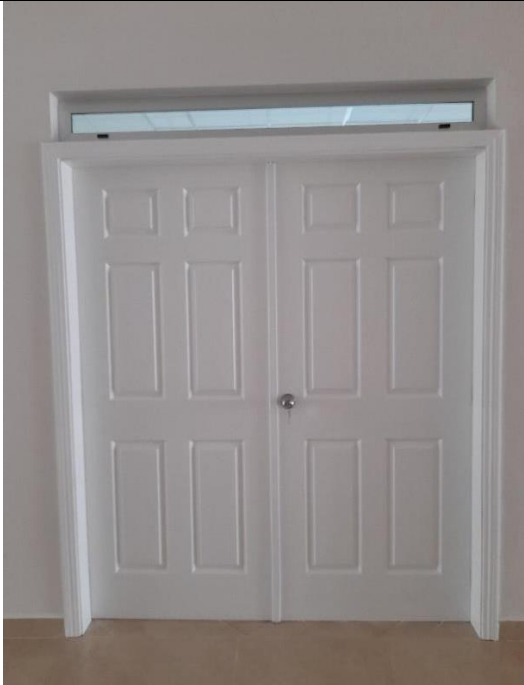
| | | Puertas |
