# 2013

## Resumen Inspecciones SGC Agosto

30/08/2013

## Inspecciones Arquitecto Regional Centro

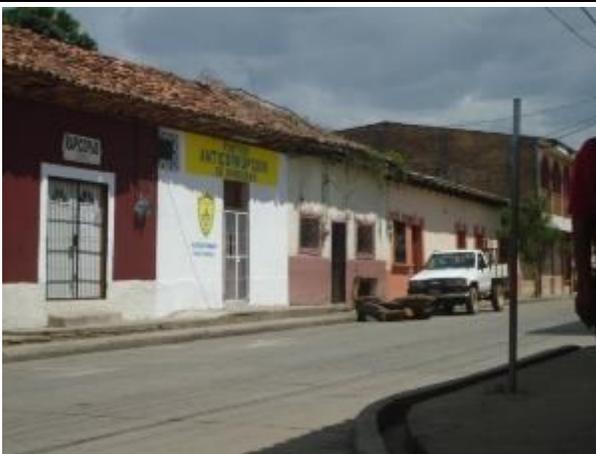
**Aplicación de pintura e Instalación de Rótulo de No Conformidad.**

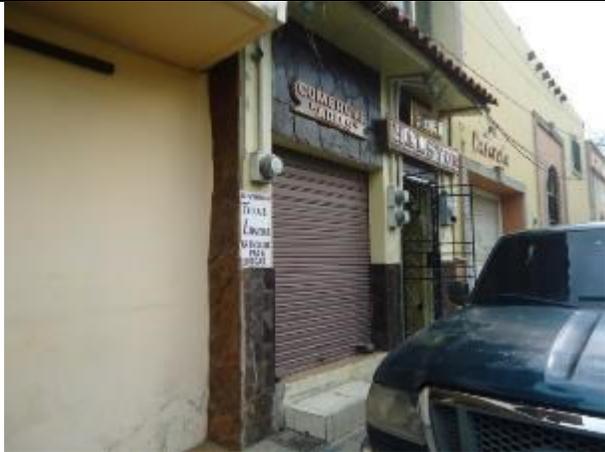
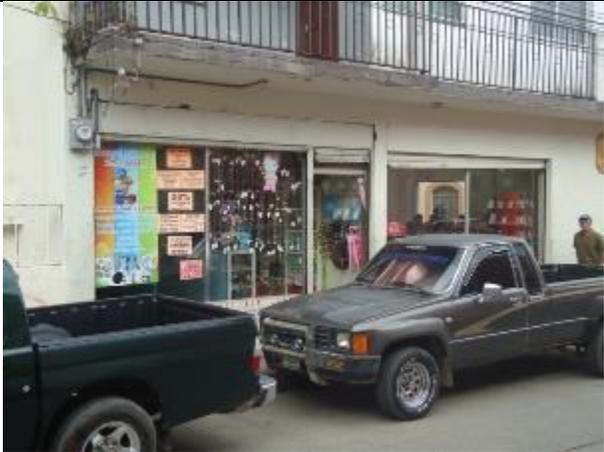
<b>Anuncios Publicitarios</b>

<b>Ficha de Inventario:</b>	A-144	<b>Ficha de Inventario:</b>	C-22
<b>Ubicación:</b>	Barrio Torondón, 3era Calle NO, entre 1era y 2da Avenida NO.	<b>Ubicación:</b>	Barrio Torondón, 1era Avenida NE, 3era Calle NO, contiguo a Claro.

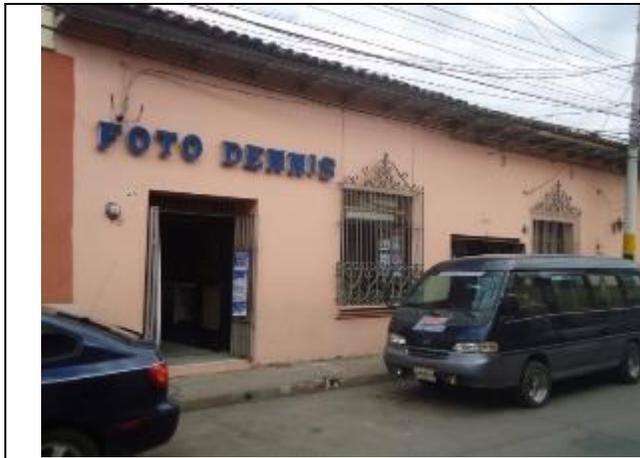
<b>Ficha de Inventario:</b>	A-137
<b>Ubicación:</b>	Barrio Torondón, 1era Avenida NO, entre 3era y 4ta Calle NO, contiguo a Banco de Los Trabajadores.

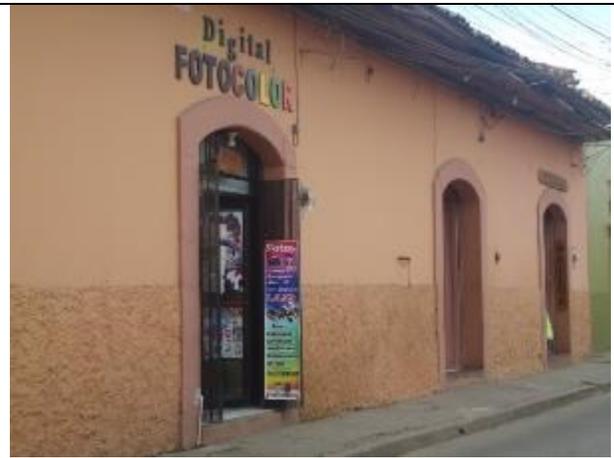
<b>Ficha de Inventario:</b>	A-133
<b>Ubicación:</b>	Barrio Torondón, 1era Avenida NO, entre 3era y 4ta Calle NO, contiguo a Banco de Los Trabajadores.

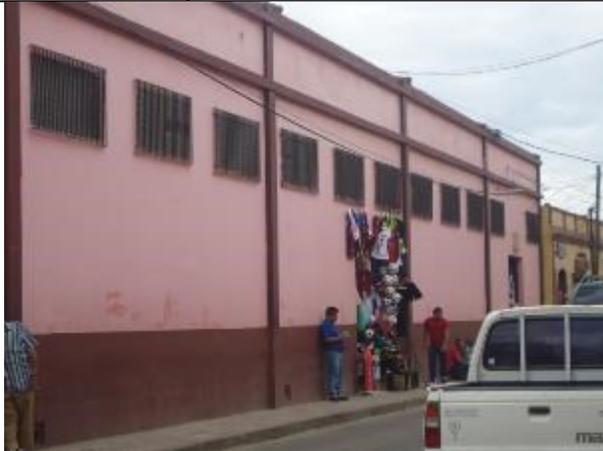
**Exposición de Mercadería**

<b>Ficha de Inventario:</b>	C-86 (Mercado San Antonio)
<b>Ubicación:</b>	Barrio Torondón, 1era Avenida NO, 2da Calle NO.

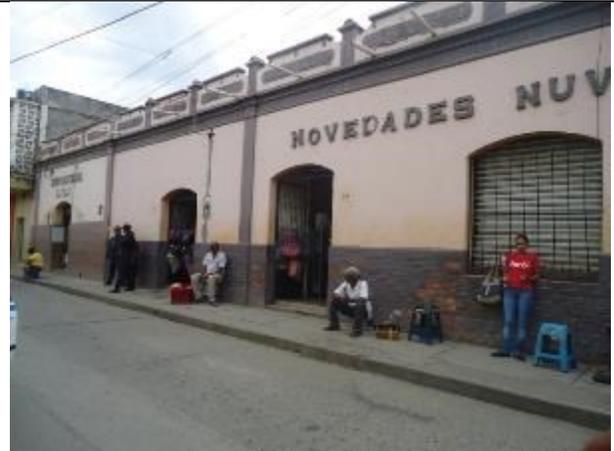
**Vendedores Ambulantes**

<b>Ficha de Inventario:</b>	C-36
<b>Ubicación:</b>	Barrio Torondón, 1era Avenida NO, 2da Calle NE.

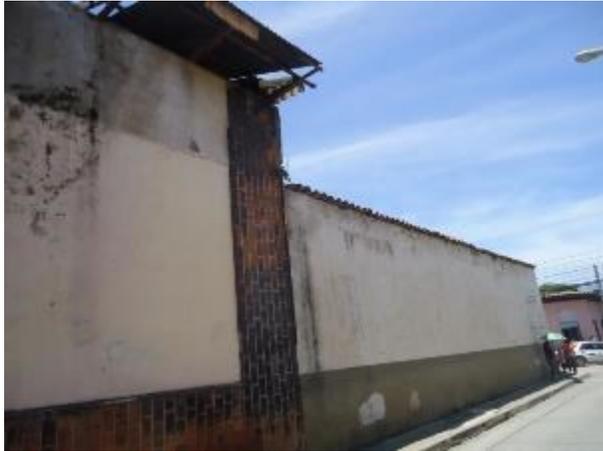
Inmuebles en Abandono

**Ficha de Inventario:** A-110  
**Ubicación:** Barrio Abajo, 5ta Calle, entre 1era y 2da Avenida NE, frente a Banco Ficohsa.

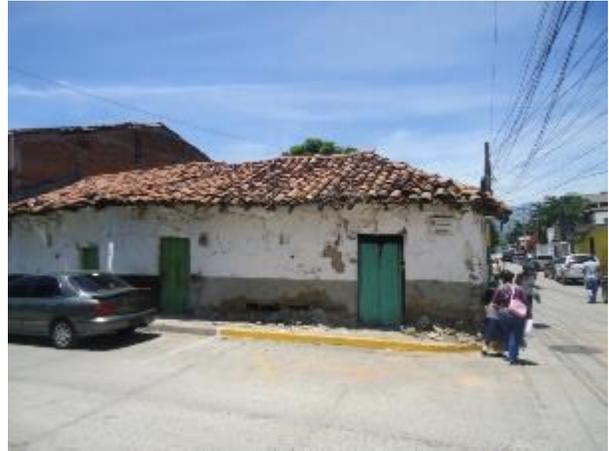
**Ficha de Inventario:** A-101  
**Ubicación:** Barrio Abajo, 5ta Calle, 2da Avenida NE.

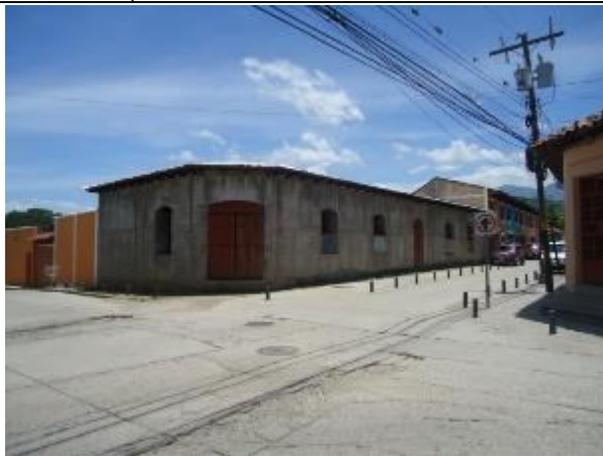
**Ficha de Inventario:** A-148  
**Ubicación:** Barrio San Francisco, 7ma Calle, 1era Avenida NO.

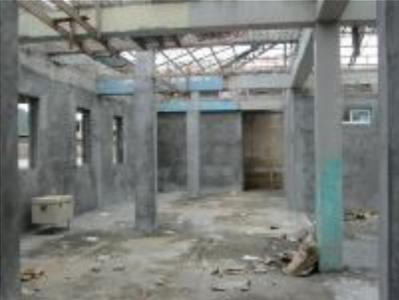
<p>Repello paredes y tallado de elementos de concreto.</p>

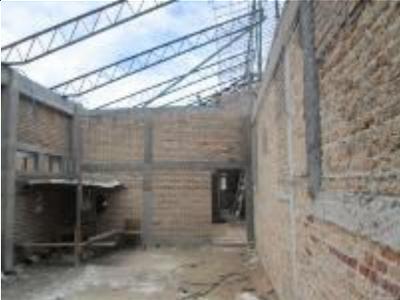
<p>Instalación de joist.</p>

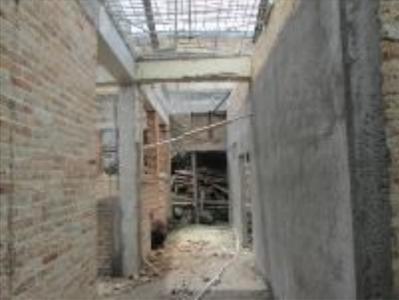
<p>Construcción paredes de ladrillo en interiores.</p>

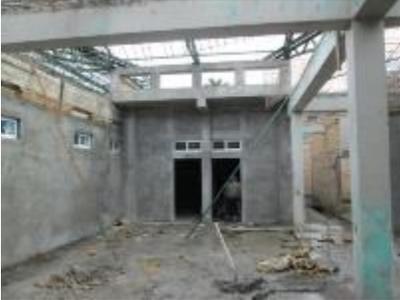
<p>Instalación ventanas.</p>

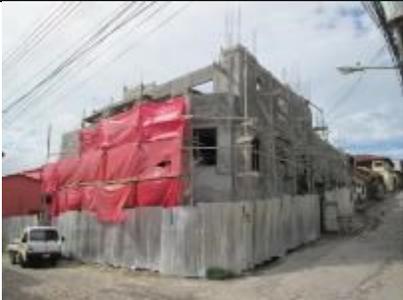
<p>Conformación volumen</p>

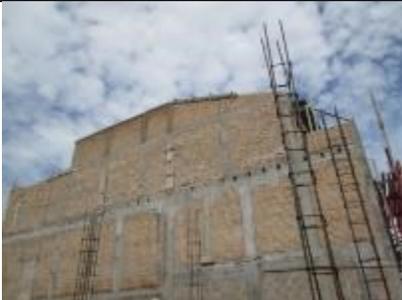
<p>Conformación culata techo tercer nivel</p>

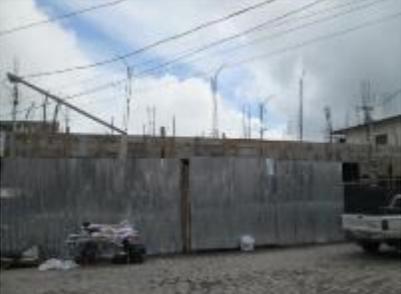
Fundición de losa de concreto entrepiso. Se está fraguando losa de entrepiso.

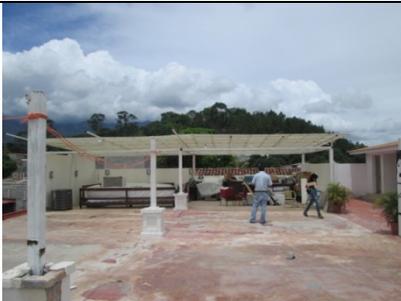
<p>El inmueble es de dos niveles y posee una losa de concreto en la cubierta.</p>

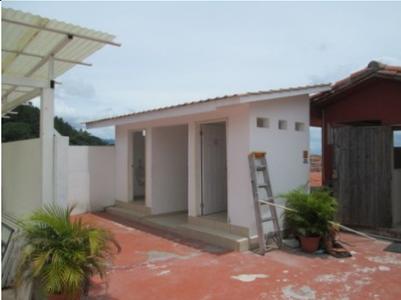
<p>Otras obras: Cubo de baños</p>

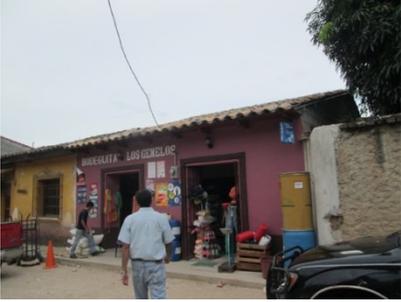
<p>Inmueble donde se construyeron locales comerciales</p>

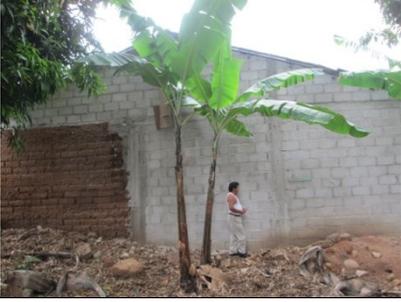
<p>El inmueble es colindante al sur con el inmueble de la Sra. Anarda Estrada.</p>

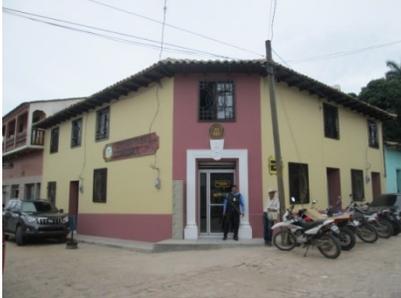
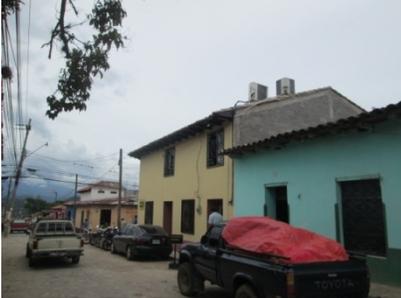
Edificio de dos niveles de esquina.	Colocación de equipos de aire acondicionado

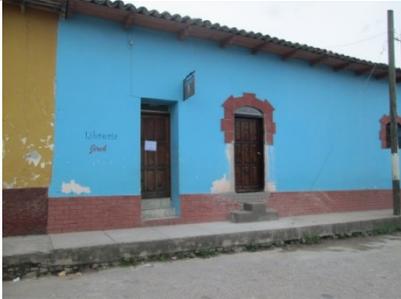
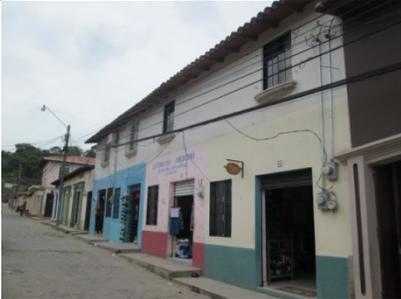
Apertura de boquete de puerta y generación de gradas sobre la acera.	Fraccionamiento de color en fachada

- Revisar con la Oficina de Control y Seguimiento Urbano, la documentación de cada caso identificado.
- Notificar a los propietarios de inmuebles el cumplimiento de los documentos extendidos por estas oficinas.
- Continuar con el monitoreo de las intervenciones.

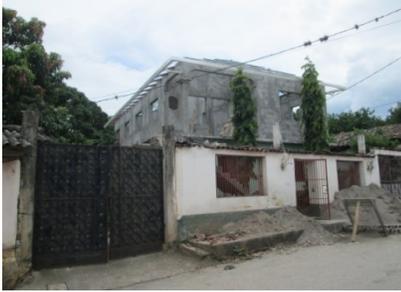
Construcción edificio de dos niveles.

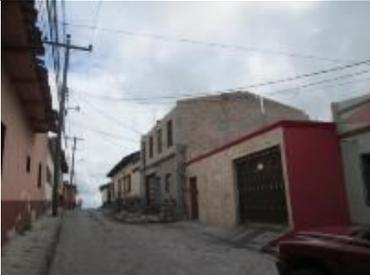
<p>Construcción edificio de dos niveles. Se definieron 4 boquetes de las ventanas en segundo nivel. Se definieron las culatas de techo</p>

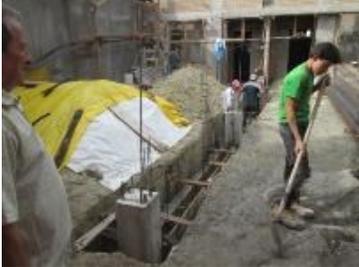
<p>Se realizan obras al interior.</p>

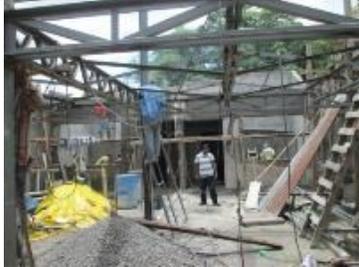
<p>Construcción marco de estructura metálica</p>

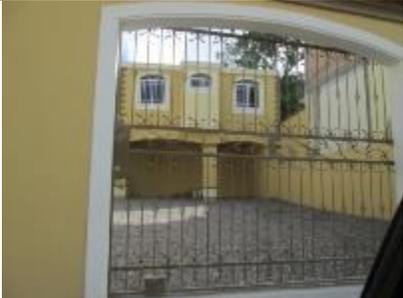
<p>Primera etapa construcción apartamentos</p>

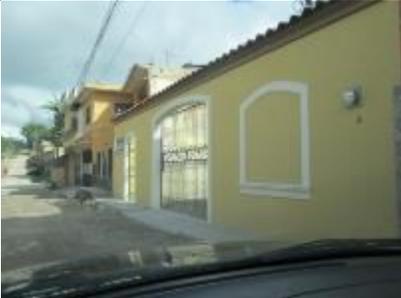
<p>El Proyecto Está Terminado.</p>

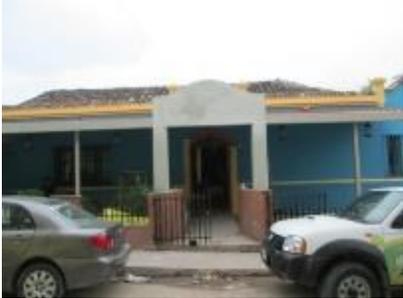
<p>Encajonado y construcción portada</p>

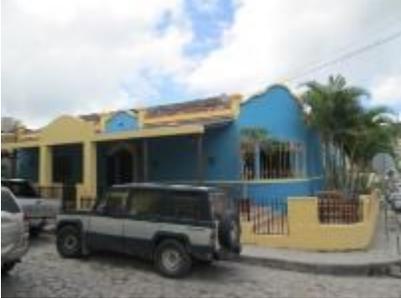
<p>Construcción estructura metálica de corredor frontal.</p>

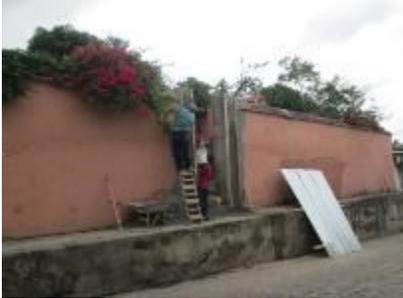
<p>Apertura boquete en muro</p>

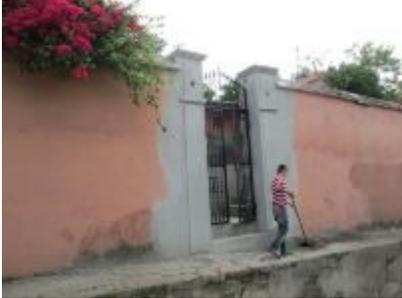
<p>Obra terminada</p>

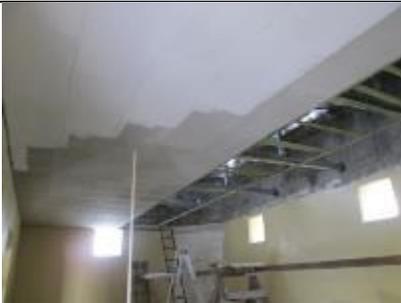
<p>Cielo falso interior.</p>

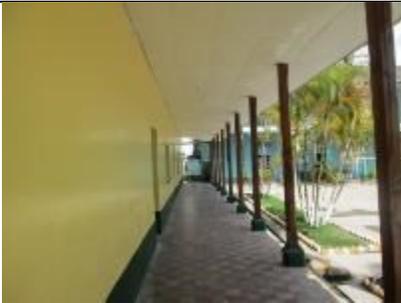
<p>cielo falso en corredor</p>

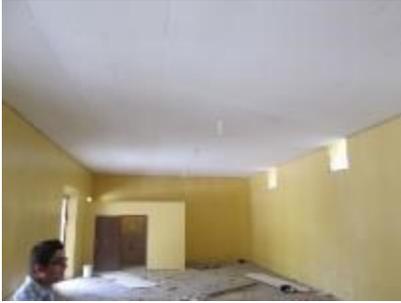
<p>Cielo falso terminado</p>

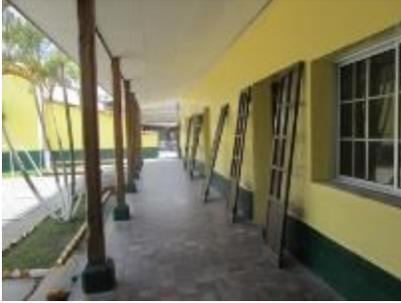
<p>Colocación puertas y ventanas.</p>

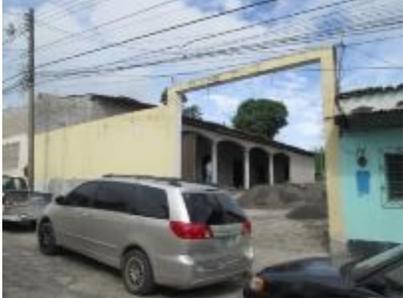
<p>Construcción de boquete puerta principal</p>

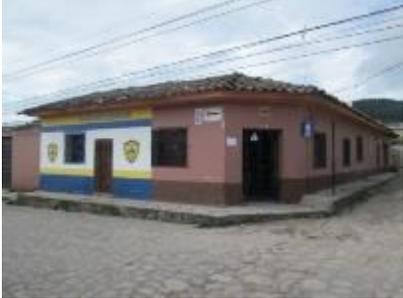
<p>Fraccionamiento color</p>

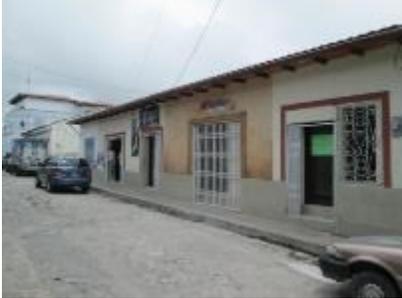
<p>Fraccionamiento color fachada</p>

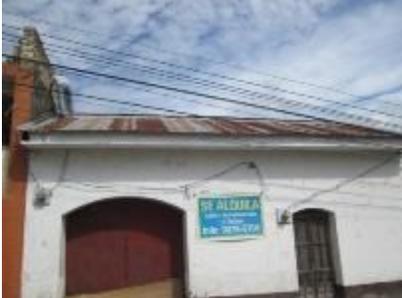
<p>Desmontaje cubierta de techo</p>

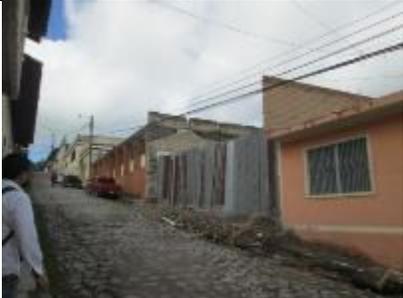
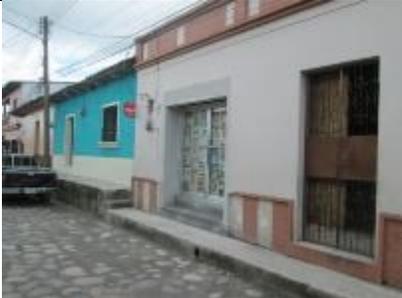
<p>Demolición completa muro de fachada</p>

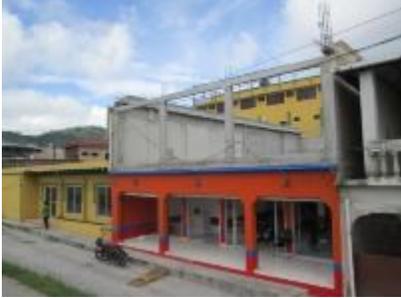
<p>Desmontaje rotulo</p>	<p>Apertura boquete de puerta en fachada</p>

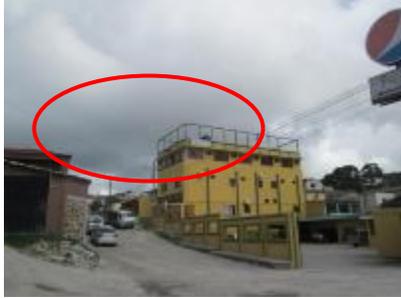
<p>Desmontaje estructura metalica del segundo nivel donde funcionó Ranas. La cual fue colocada en la azotea de el hotel (fondo).</p>

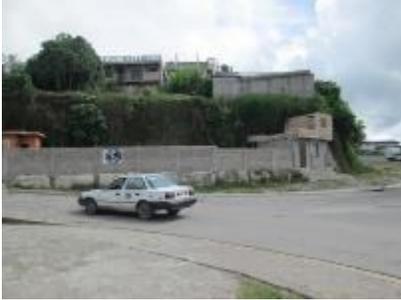
<p>Construccion muro perimetral</p>

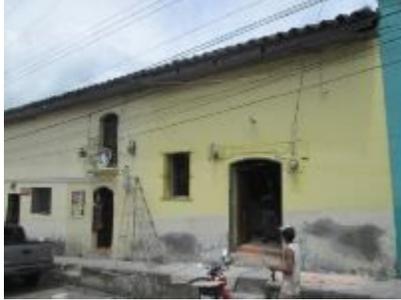
<p>Remodelación edificio en 1 Ave. SE, fraccionamiento de color</p>

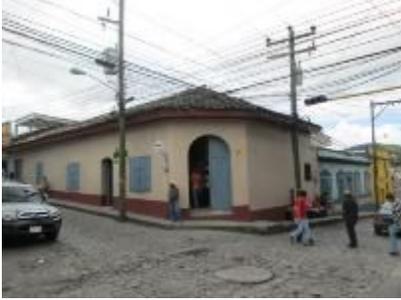
<p>Se dio inicio a las obras de desmontaje de un mezanine, se extendió el permiso sin el visto bueno de las oficinas.</p>

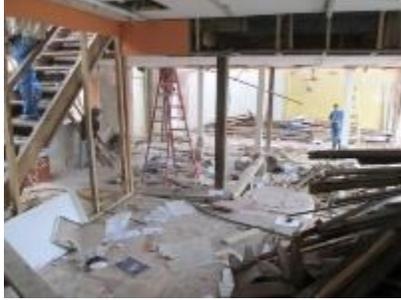
<p>Desmontaje de la estructura de mezanine y cubierta de techo.</p>

Se debe emitir el dictamen respectivo que autorice la intervención.

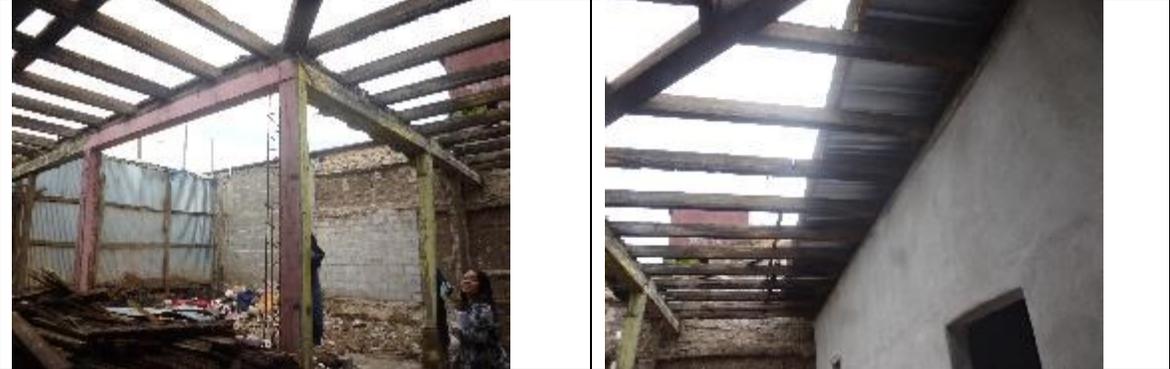
<b>Datos Generales</b>	
<b>MOTIVO:</b>	<b>Intervención en Inmueble Inventariado</b>
<b>UBICACIÓN:</b>	<b>Comayaguela</b>
<b>FICHA DE INVENTARIO:</b>	08-01-01-207
<b>CLAVE CATASTRAL:</b>	06-0052-011
<b>PROPIETARIO:</b>	Mario Adalberto Leiva Reyes
<b>DIRECCIÓN:</b>	Primera Avenida, Quinta Calle, Barrio Concepción, Comayaguela M.D.C.
<b>SOLICITANTE:</b>	
<b>FECHA DE INSPECCIÓN:</b>	<b>26 -Agosto</b>

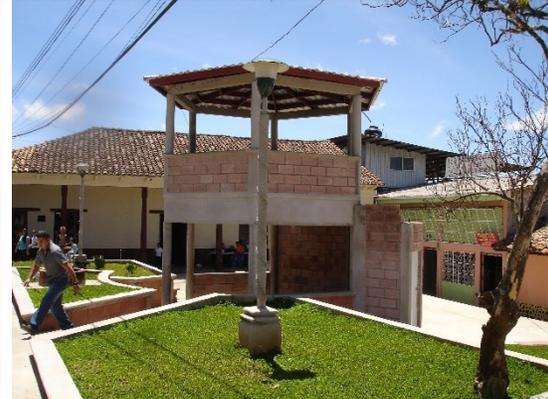
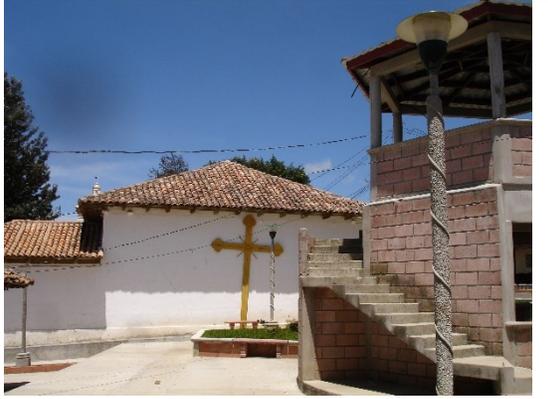
Imágenes al momento de la Inspección

Datos Generales	
<b>MOTIVO:</b>	<b>Intervención en Espaci Público</b>
<b>UBICACIÓN:</b>	<b>Santa Ana, Francisco Morazán</b>
<b>FICHA DE INVENTARIO:</b>	No Aplica
<b>CLAVE CATASTRAL:</b>	No Aplica
<b>PROPIETARIO:</b>	Municipalidad de Santa Ana
<b>DIRECCIÓN:</b>	Entre la Iglesia Católica y Antiguo Cabildo Municipal
<b>SOLICITANTE:</b>	<b>Fiscalía Especial de las Etnias y el Patrimonio Cultural</b>
<b>FECHA DE INSPECCIÓN:</b>	<b>29 -Agosto</b>

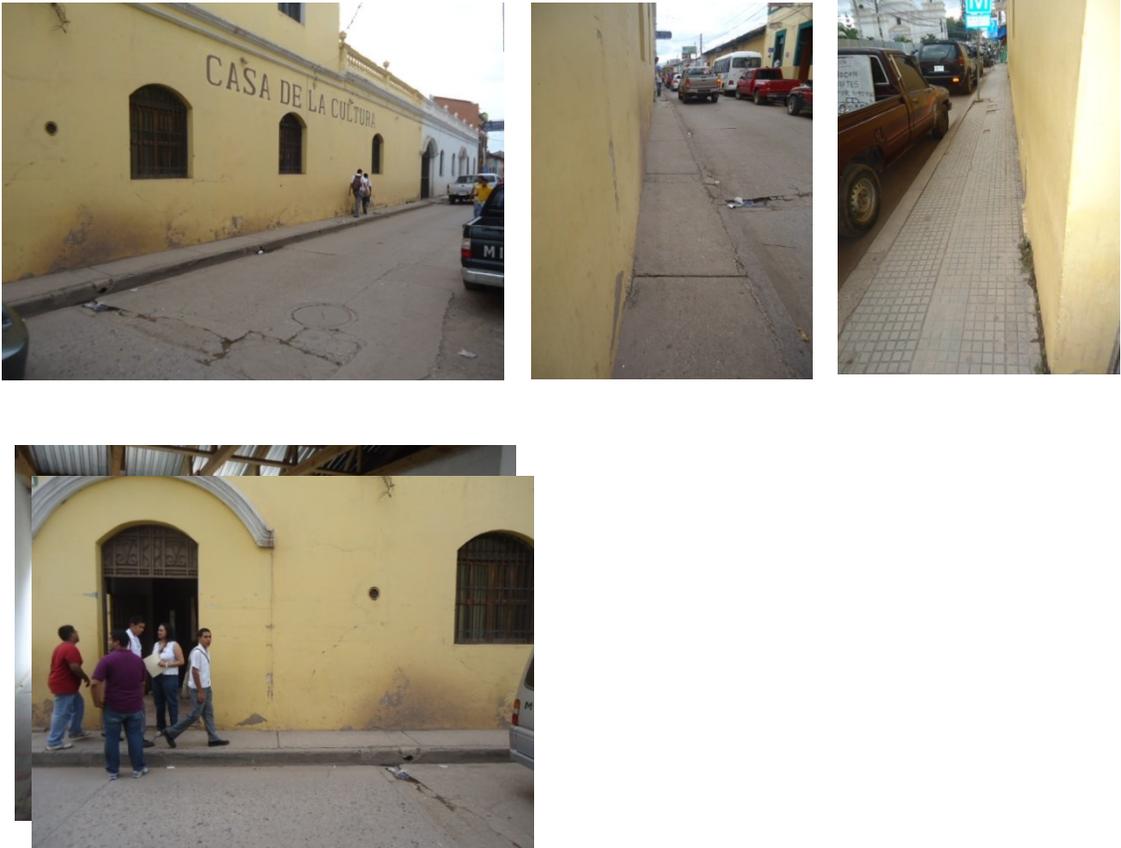
DATOS GENERALES	
<b>Inmueble</b>	Casa de la Cultura de Juticalpa
<b>Propietario</b>	Sociedad Cultural Juticalpa
<b>Clave catastral</b>	NL333Y-025-001
<b>No. Catalogación</b>	15.01.01.003
<b>Dirección</b>	Barrio El Centro, 6ta Avenida entre 3ra Calle y 4ta Calle, Juticalpa departamento de Olancho
<b>Solicitante</b>	Lic. Kenia Cáliz – Jefe de Proyectos Alcaldía Municipal de Juticalpa
<b>Fecha de inspección</b>	jueves 15 de agosto, 2013
REGISTRO FOTOGRAFICO

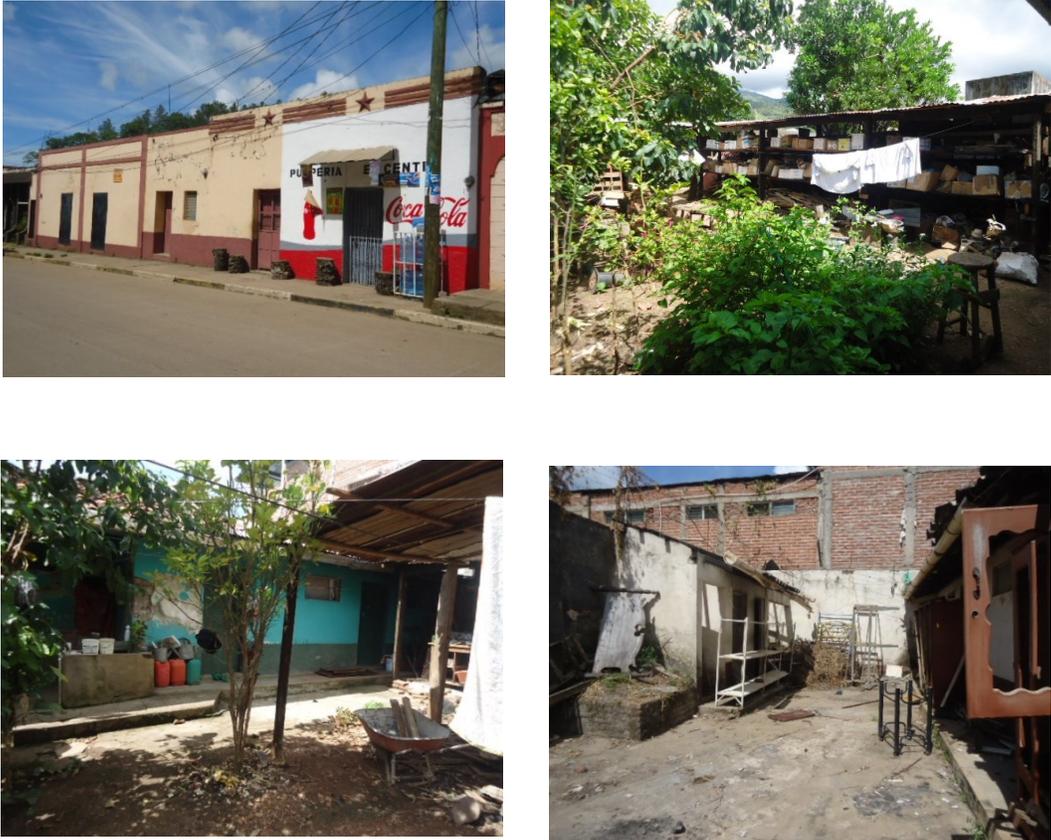
DATOS GENERALES	
<b>Inmueble</b>	Vivienda Enamorado
<b>Propietario</b>	Señores Edwin y Daniel Enamorado
<b>Clave catastral</b>	-----
<b>No. Catalogación</b>	-----
<b>Dirección</b>	Barrio El Centro frente al Parque Felix M. Reyes, Catacamas departamento de Olancho
<b>Solicitante</b>	Sr. Denis Zavala – Bienes Raíces Zavala
<b>Fecha de inspección</b>	Martes 20 de agosto, 2013
REGISTRO FOTOGRAFICO
