**DEPARTAMENTO DE UNIDAD TECNICA MUNICIPAL**

**CUADRO RESUMEN DE ACTIVIDADES DE CAMPO MES DE SEPTIEMBRE 2024**

**INFORME UTM**

**INFORME DETALLADO DE ACTIVIDADES DEL MES DE SEPTIEMBRE 2024**

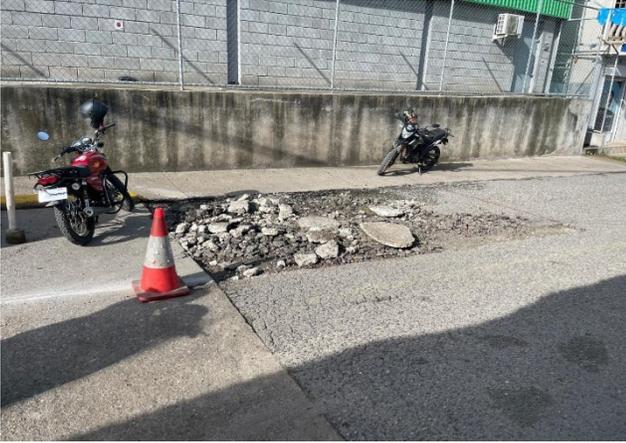
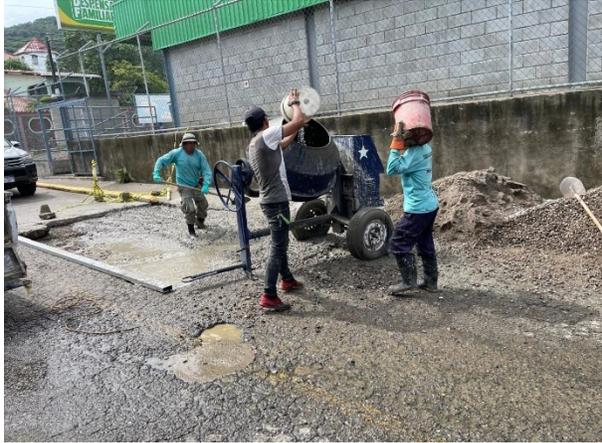
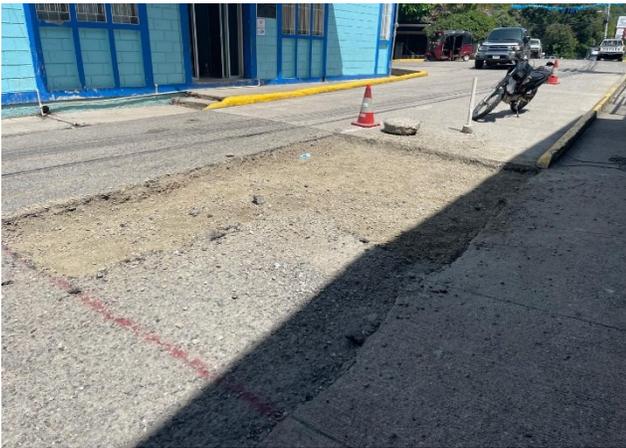
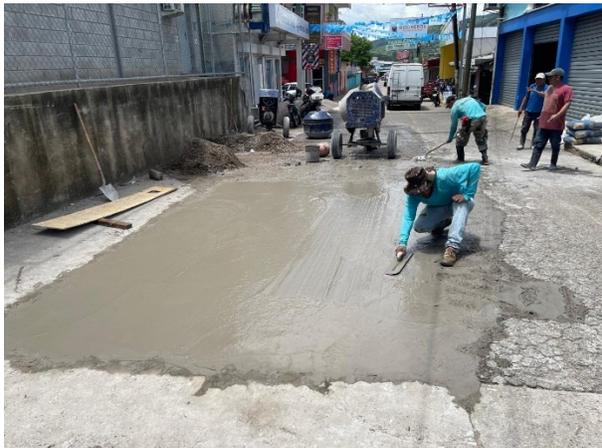
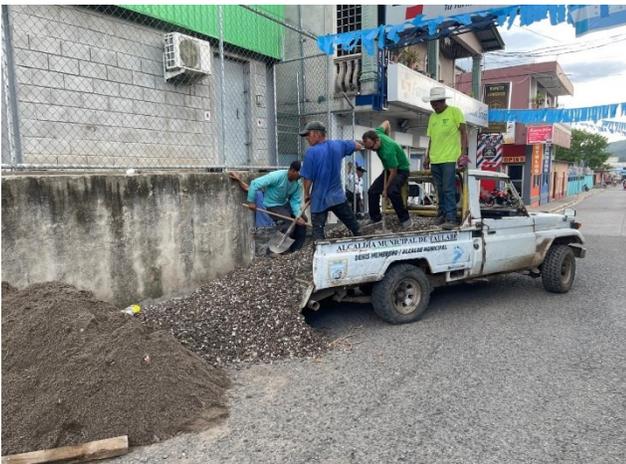
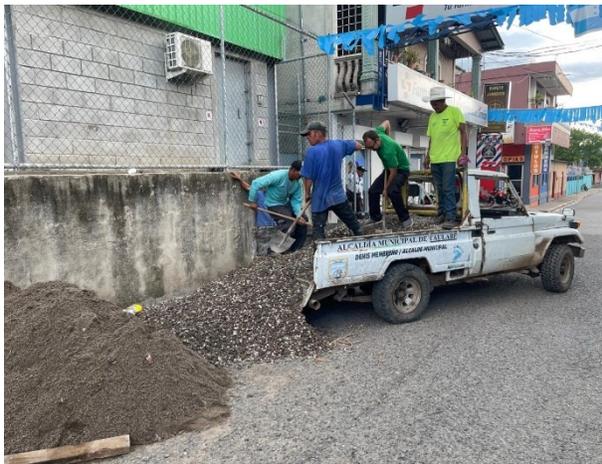
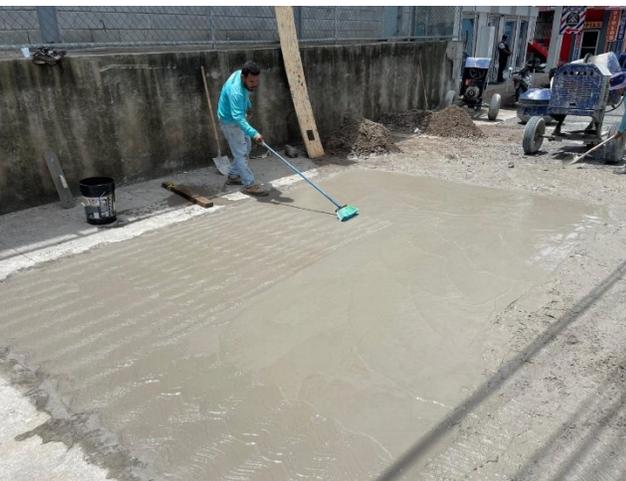
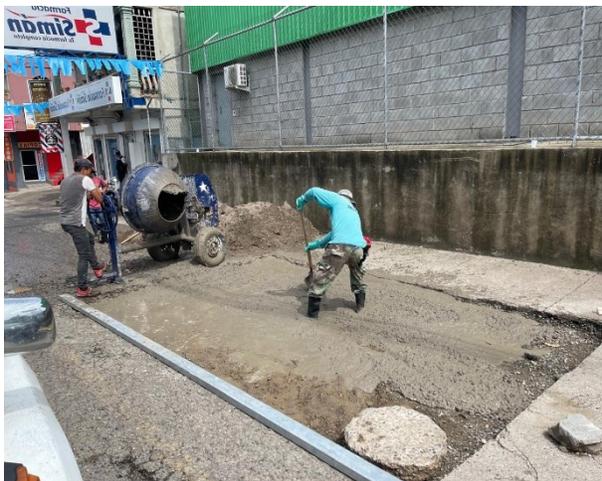
**Nombre del proyecto:** Reparación de calle principal de Taulabé.
